2025年度学内バリア調査結果

～車いすユーザーの「(アクセスできること)アクセシビリティ」と「(使いやすさ)ユーザビリティ」の視点から～

障害学生支援室

2025年度調査のコンセプト

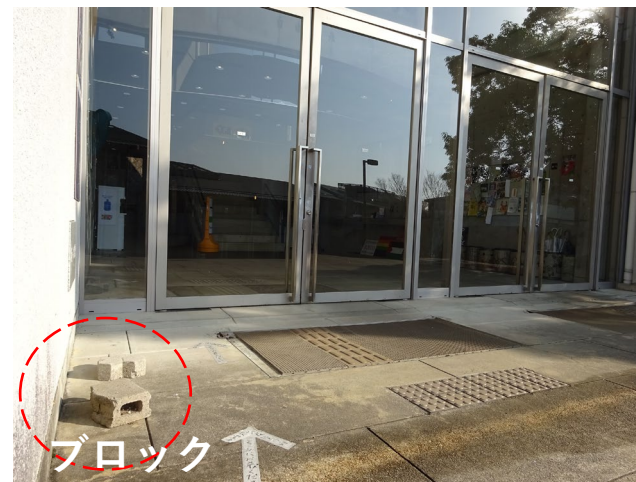
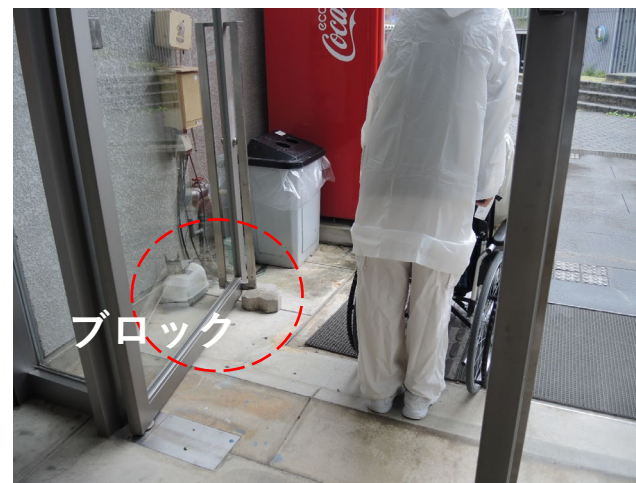
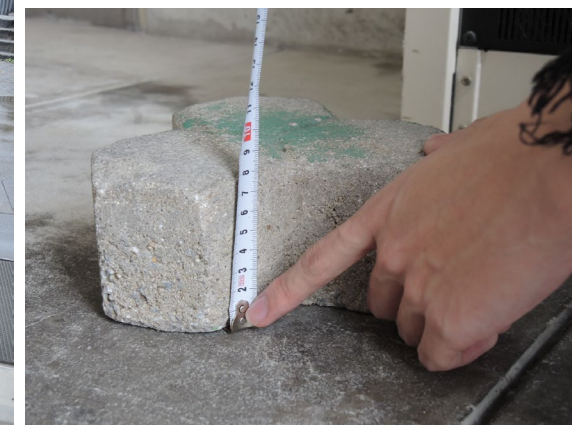
①-1

施設名称	悠々館1階
問題となる設備	建物の出入口扉（流溪館側・遠友館側の2箇所）

・扉の重量が重く、開閉しづらい。
 ・扉にはストッパー機能が付いているが、固定用のブロックも置かれていた。ブロックは扉の重みを支えるには十分なものとはいえず、あまり意味をなさないように感じた。

・扉が開放されている時は安全に通れるが、車椅子に乗ったまま扉を開けて出入りすることはできない。

- ・ブロックを撤去する。
- ・出入りの際に困っている人がいたら周囲の人がサポートする。

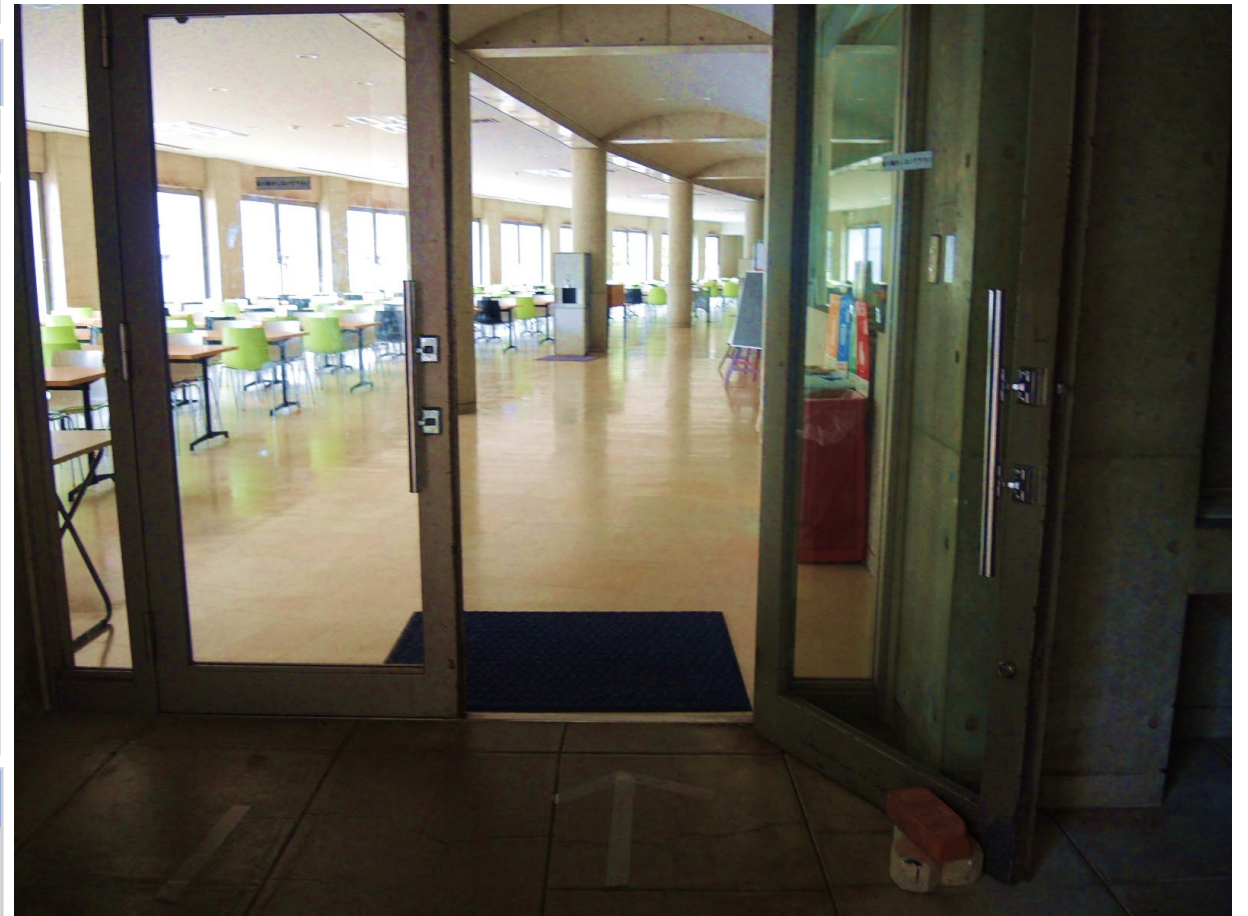
①-2

施設名称	悠々館1階
問題となる設備	食堂出入口開き扉

- ・かなり重たい扉だが、扉自体にストッパー機能はない。
- ・介助者は、入口に置いてあるブロックで扉を固定しなければならない。
- ・この扉は閉まっていることも多いため、出入りするたびにブロックのセッティングと片付けを行う必要がある。

- ・一人で扉を開閉しながら車椅子を操作して入館することはできない。
- ・車椅子を操作しつつ、ストッパーのブロックをセットするのは危険である。

- ・自動扉への変更を検討する。
- ・開き扉の場合、軽量でストッパー機能のある材料を使う。
- ・出入りの際に困っている人がいたら周囲の人や食堂スタッフがサポートする。

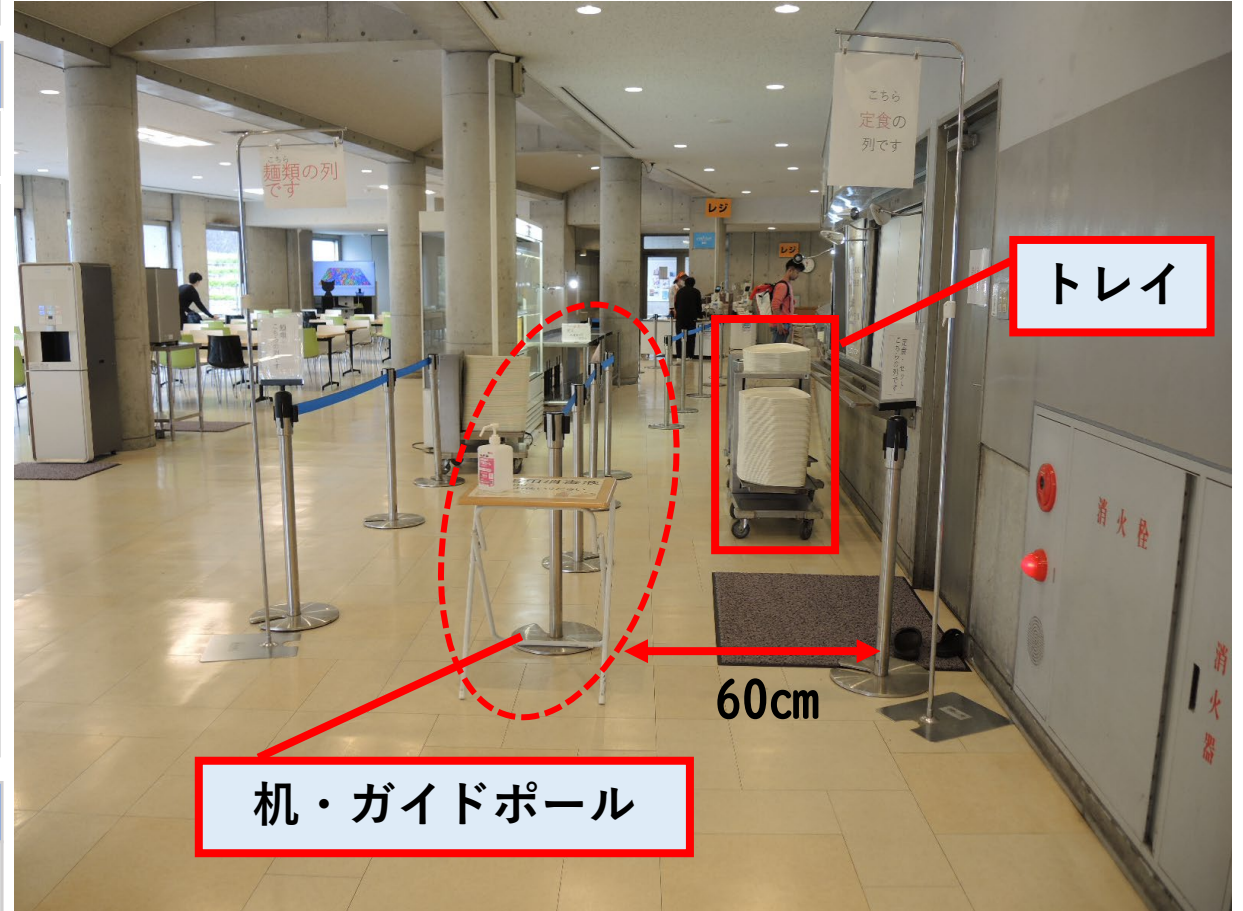
①-3

施設名称	悠々館1階 食堂
問題となる設備	注文・受け取りのスペース

介助ありの場合	介助なしの場合
<ul style="list-style-type: none"> ・カウンター進入口が幅60cmであり、通行幅がぎりぎりである。 ・トレイ置き場や机、ガイドポール等が通行の支障になる。 	<ul style="list-style-type: none"> ・カウンター進入口が幅60cmであり、車いすでの通行はぎりぎりである。 ・トレイ置き場や机、ガイドポール等が通行の支障になる。 ・セルフの副菜・惣菜コーナーにある商品が棚の奥にあった場合、手が届かない。 ・食事を受け取ってから座席につくまでの持ち運びについてはフォローが必要である。

- ・机やポールの撤去（移動）を検討する。
- ・ポールのかわりに誘導するための動線（進路）を床面に表示する。

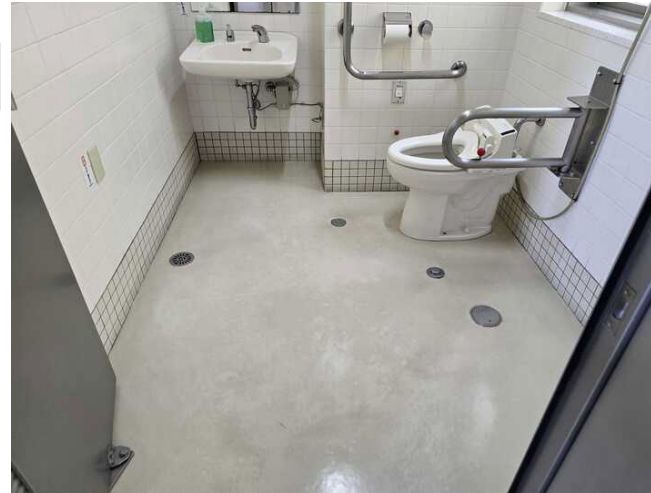
①-4

・1階トイレとは異なり、おむつ台がないため、介助用品等を床の上に置くしかない。

・荷物等の置き場がないため、荷物を床に置いたり取ったりする動作が身体的な負担となる。

写真 2階みんなのトイレ
(おむつ台なし)

・おむつ台の設置について検討する。

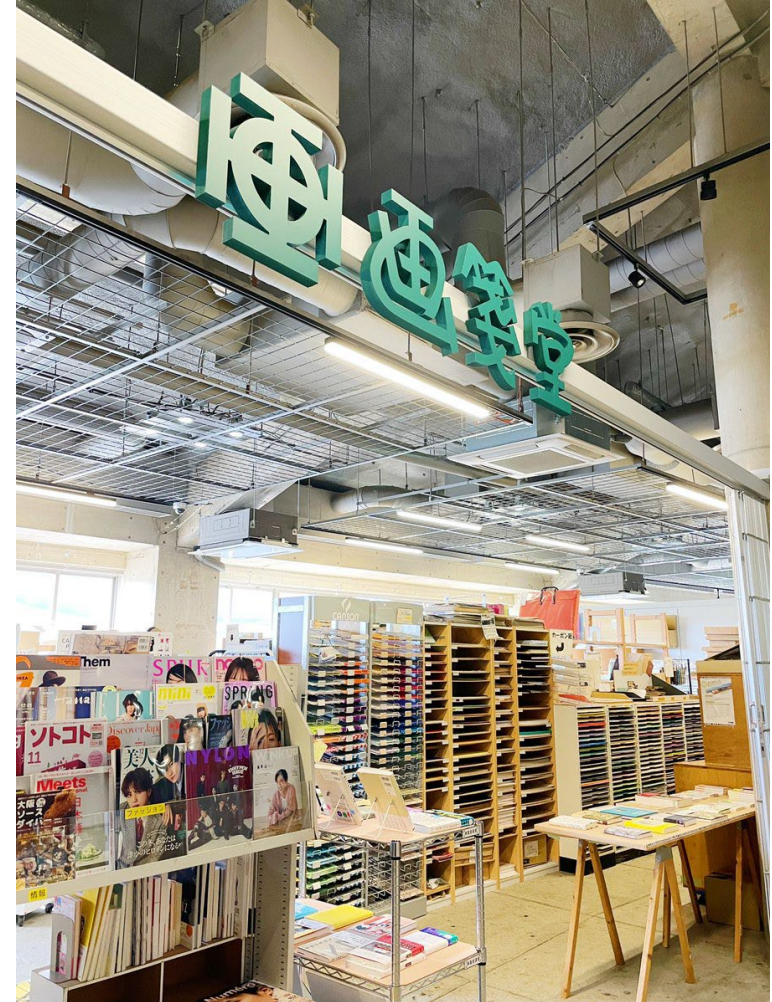
①-5

施設名称	悠々館2階 画箋堂
問題となる設備	店内全体

・車椅子でぎりぎり通行できる程度の通路幅は確保されていたが、両側に所狭しと商品が積み上げられているので接触する恐れがあり、操作には慎重さを要する。

・店内を車椅子に乗ったまま一人で移動することは難しい。
 ・各商品のラベルが車いすからでも見やすかったが、手の届かない位置にある商品は取れないので、店員や他の人に依頼する必要がある。

- ・介助やサポートを必要とする人に向けた表示を掲示する。
- ・商品陳列に危険な箇所がないかを再点検する。

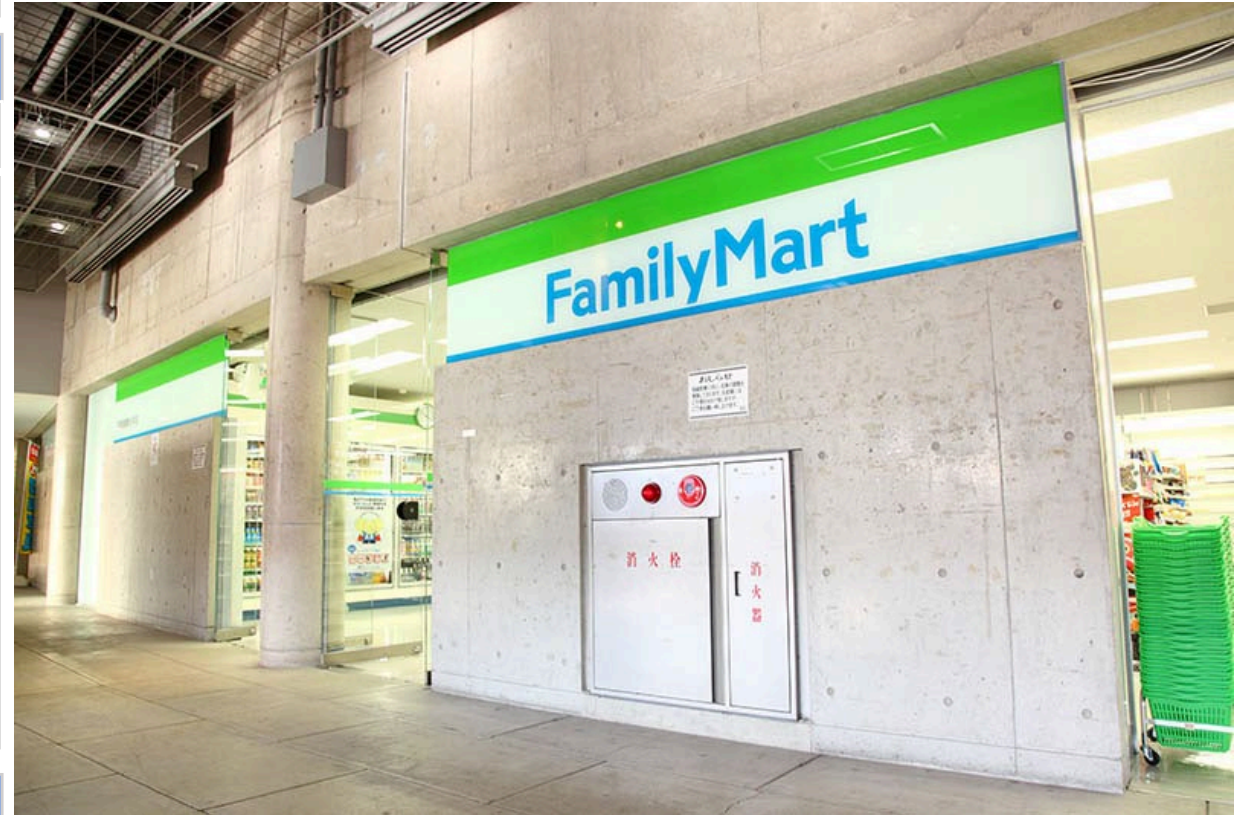
①-6

施設名称	悠々館2階 ファミリーマート
問題となる設備	店内全体

- ・高いところや奥の位置にある商品を代わりに取る、タッチパネルを操作する等のフォローが必要である。
- ・狭い動線（コピー機・ATM等）では、車椅子でUターンをすることができないため、バックする際には後方に気をつけ介助する必要がある。

- ・店内の通路は車椅子移動に十分な幅が確保されているが、手の届かない位置にある商品は取れないので、店員や他の人に依頼する必要がある。
- ・入口すぐの右側奥にあるコピー機はタッチパネルの液晶が蛍光灯に反射するため、車いすに座った状態で操作することが困難だった。

- ・介助やサポートを必要とする人に向けた表示を掲示する。

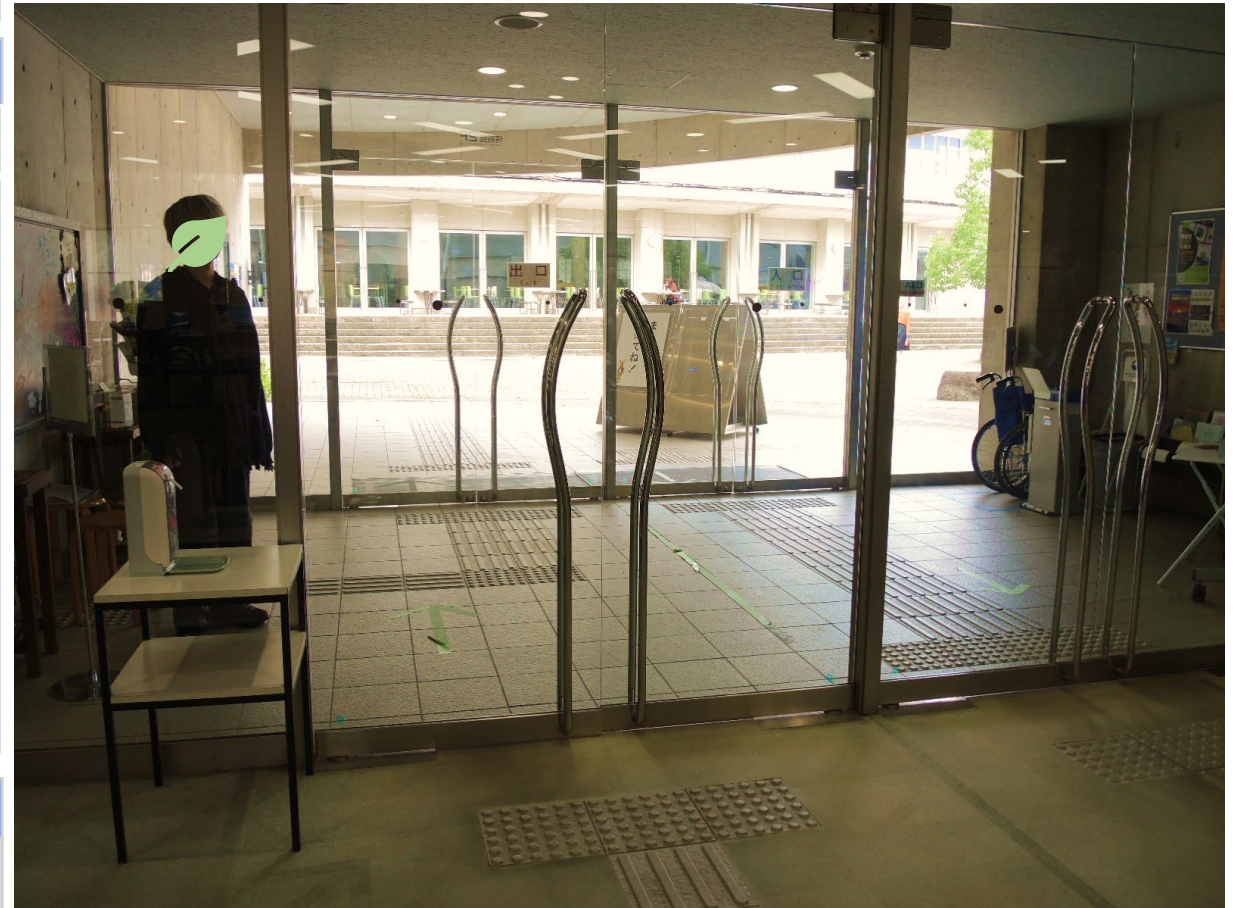
②-1

施設名称	情報館 2階 出入口
問題となる設備	建物の出入口

・内側及び外側のいずれの扉もガラス製でかなり重い上、ストッパー機能がないため、ゴム製のストッパーか手で一旦扉を固定してから、車椅子を操作する必要がある。

・車椅子を操作しながら自力で扉を開けて入館することはできない。

- ・自動扉への変更を検討する。
- ・開き戸の場合は、軽量でストッパー機能のある材料を使う。
- ・出入口のインターフォンを活用して介助の依頼をする。そのことが書かれた表示もあるとなお良い。

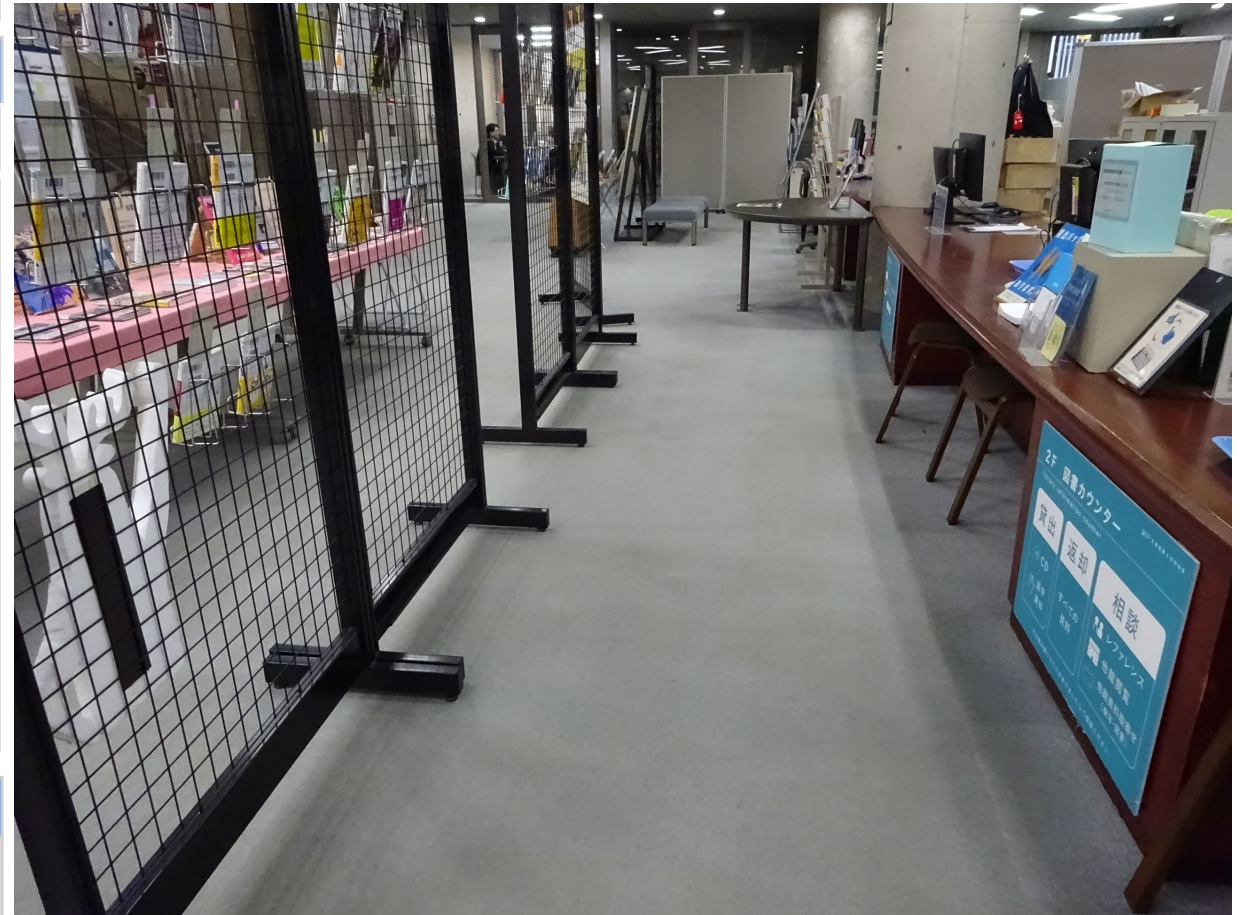
②-2

施設名称	情報館 2階 受付カウンター
問題となる設備	通路の幅

- ・受付カウンターと掲示物の間の通路がやや狭かった（80cm程度）ので、自力だと通行しづらい。

- ・配置やレイアウトの工夫により動線を確保する。

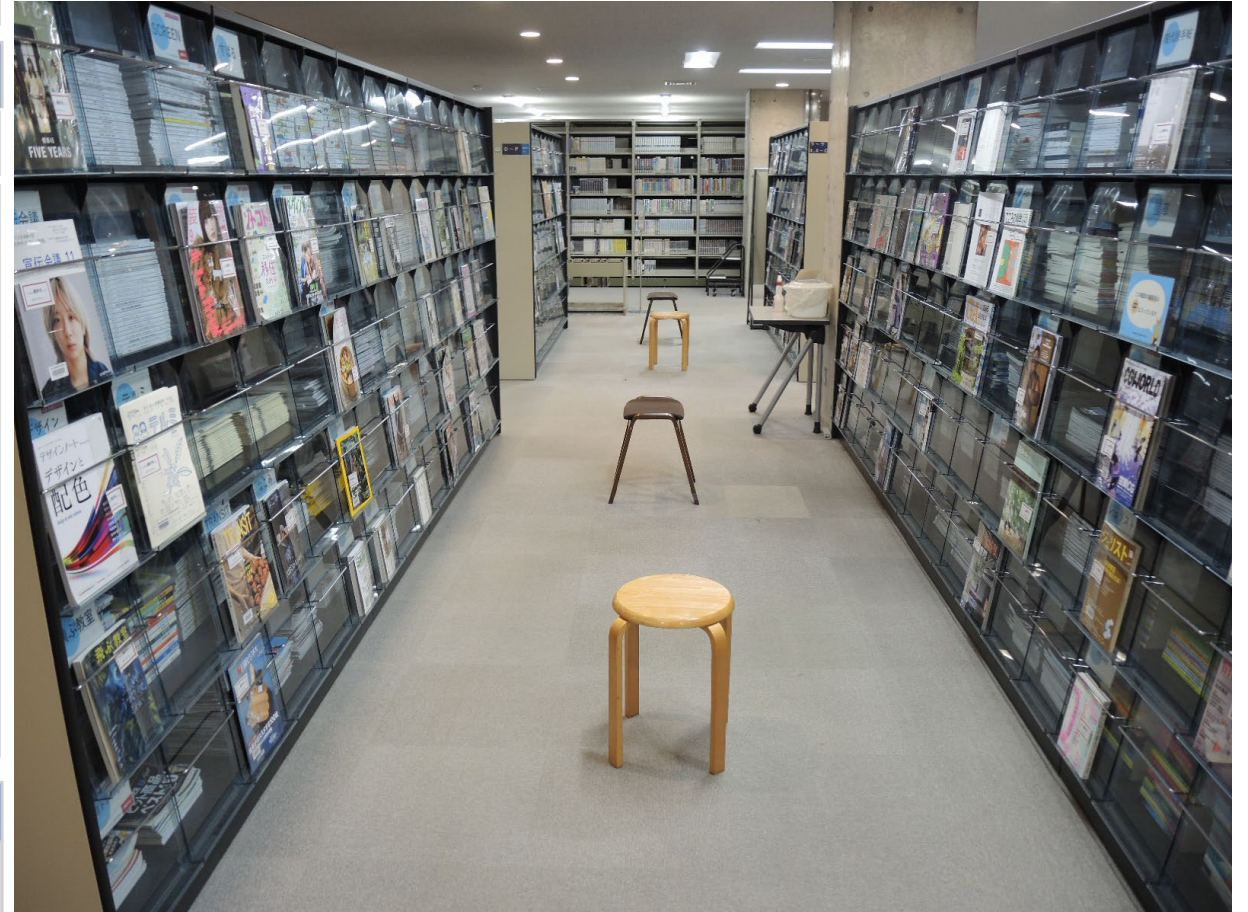
②-3

施設名称	情報館1階 雑誌コーナー
問題となる設備	通路

- ・閲覧用に置かれている椅子が車椅子ユーザーにとっては通行の妨げになっていた。
- ・手の届かない位置にある雑誌は取れない。

- ・介助やサポートを必要とする人に向けた表示を掲示する。

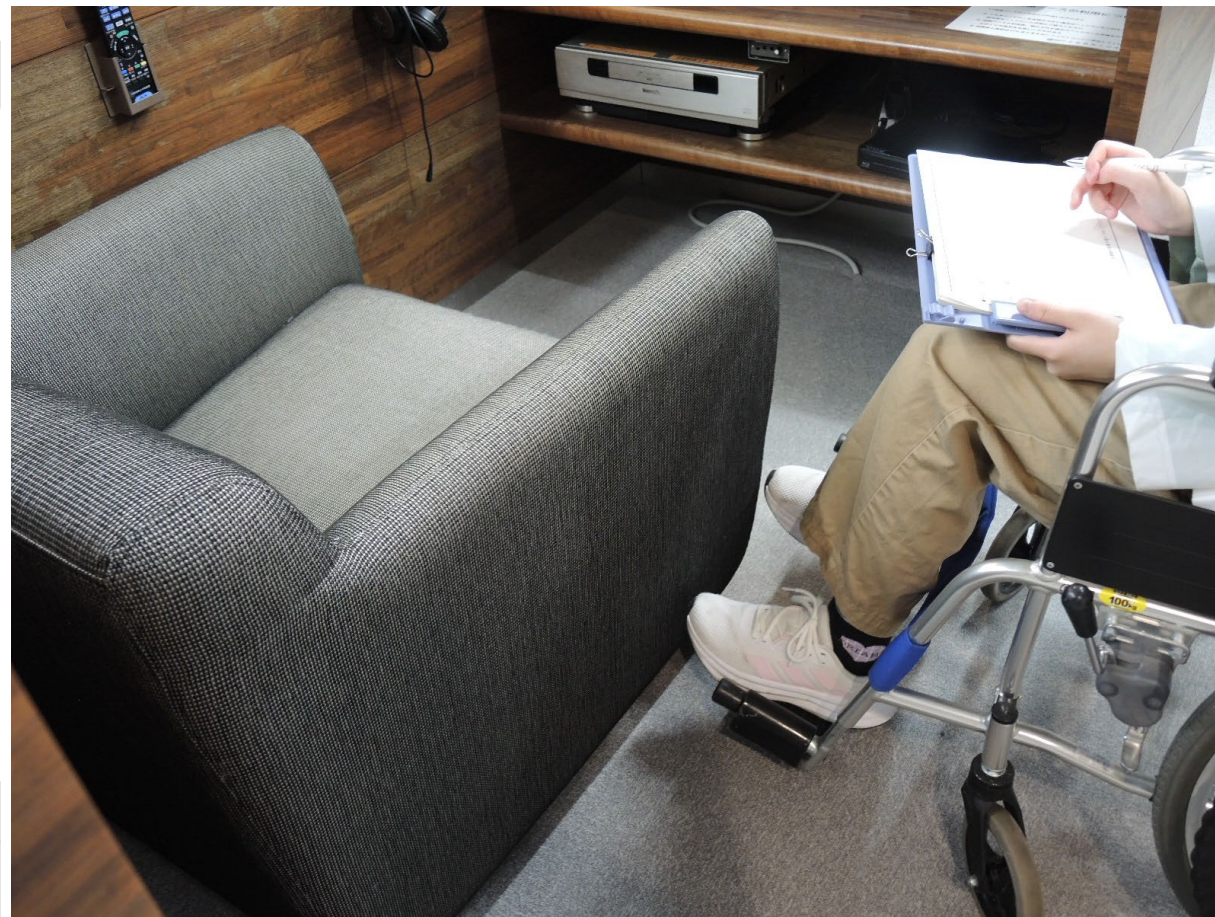
②-4

施設名称	情報館1階 視聴コーナー
問題となる設備	施設内部

- ・閲覧用ソファが常設（1脚又は2脚）されているため、車椅子ユーザーがそのまま入ることはできない。
- ・機材やリモコンに手が届かない場合、視聴のための操作をすることが難しい。

- ・介助やサポートを必要とする人に向けた表示を掲示する。

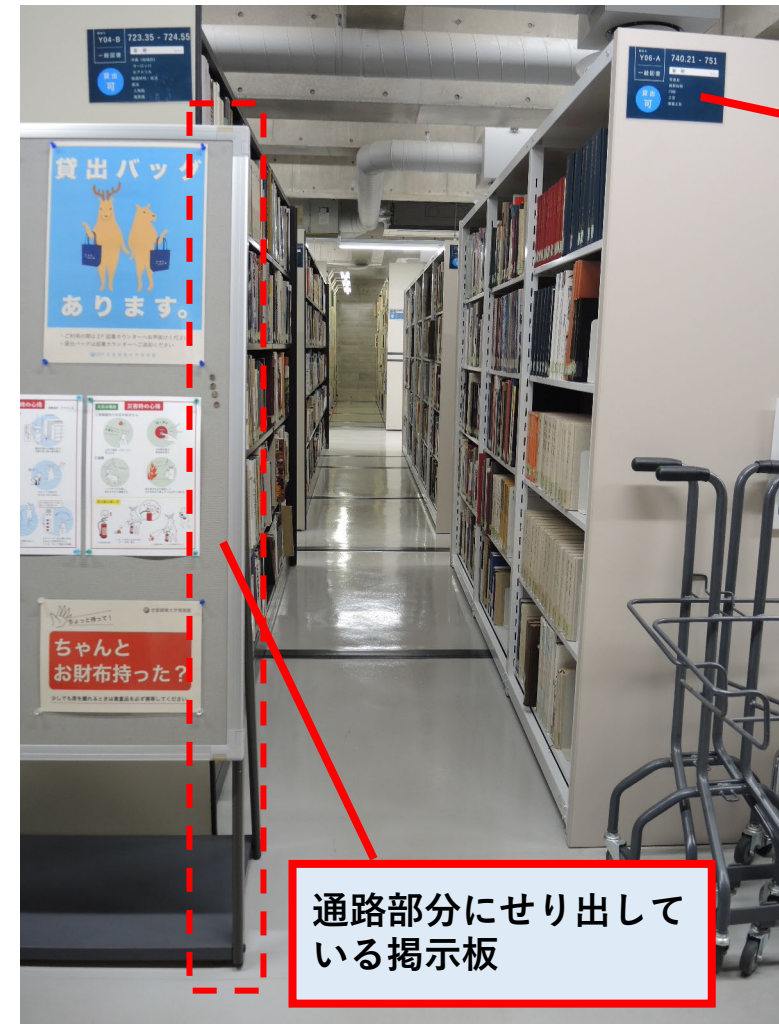
②-5

施設名称	情報館地下1階 電子書架ブース
問題となる設備	ブース内の通路

- ・蔵書の分類表示が高い位置にあるため、車椅子からは確認しづらい。
- ・掲示板が通路部分に一部せりだしており、通行の支障になる可能性がある。

高い位置にある表示は車いすから見づらい。

通路部分にせり出している掲示板

- ・当該掲示板は他の場所での活用を検討する。
- ・掲示や表示方法を工夫する。

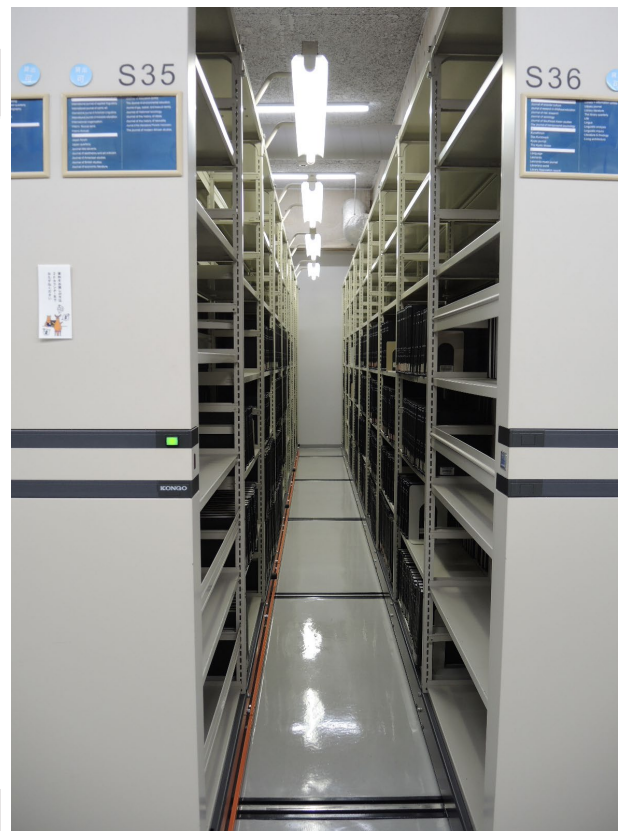
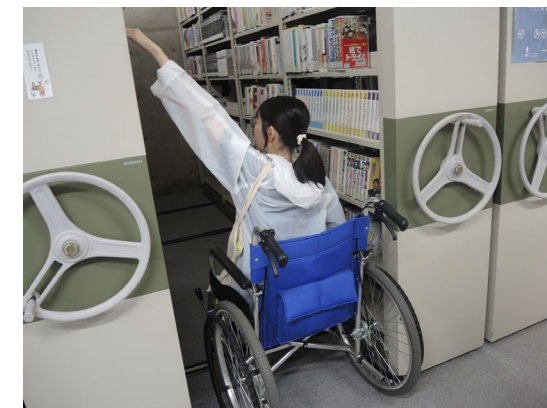
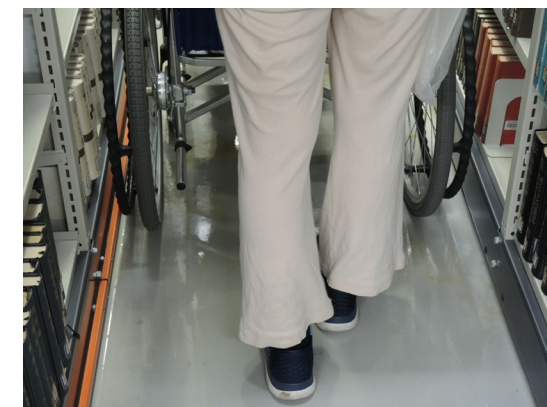
②-6

施設名称	情報館地下1階 電子書架ブース
問題となる設備	書架の通路

- ・一部、60cm幅の通路があり、そこは車椅子では入れない。
- ・自力で車椅子を操作していると周りの壁や棚と接触してしまう。
- ・手の届かない位置にある書籍は取れない。
- ・蔵書の分類表示が高い位置にあるため、車椅子からは確認しづらい。

- ・介助やサポートを必要とする人に向けた表示を掲示する。

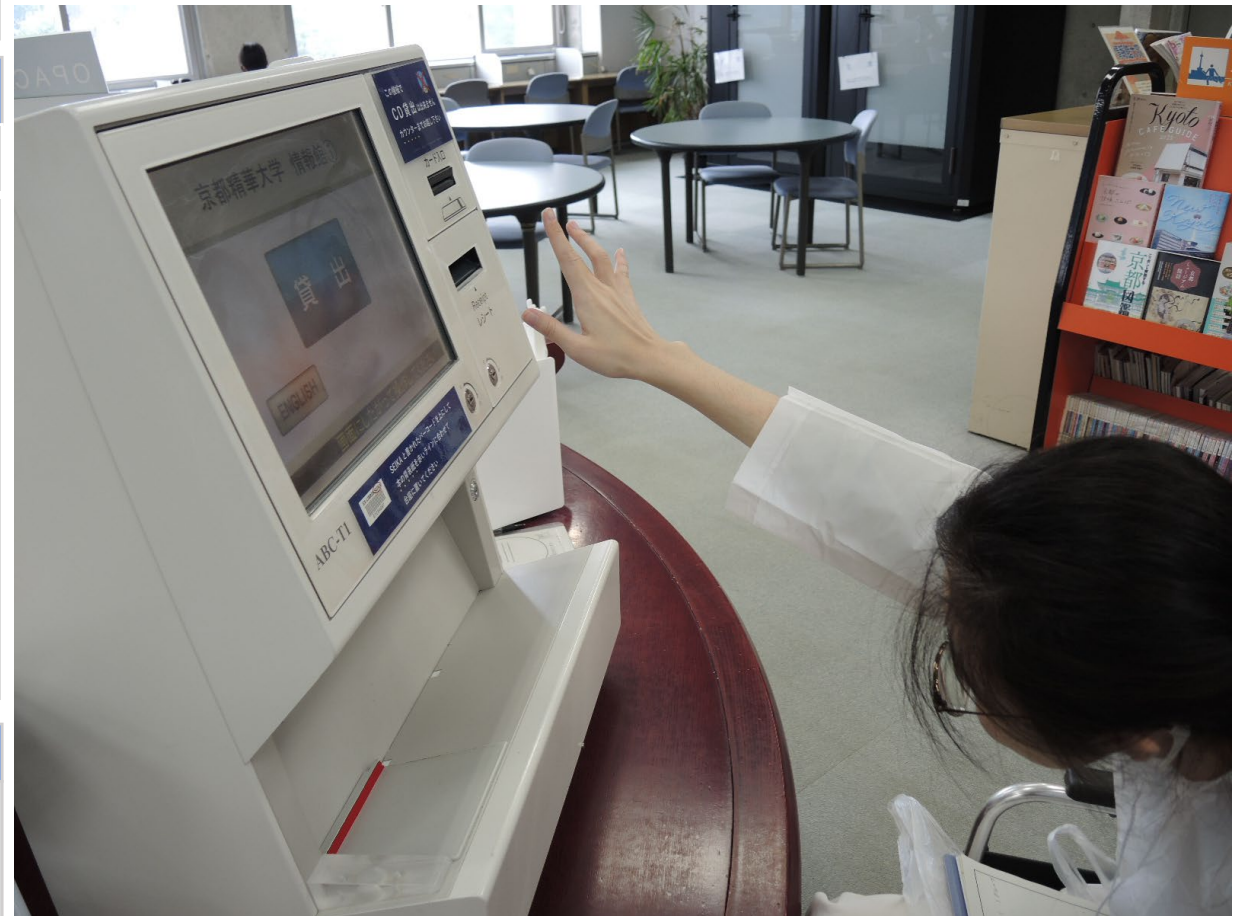
②-7

施設名称	情報館 2階 貸出用端末
問題となる設備	検索ブース

- ・車椅子に座った状態だと机の奥行きが狭いために膝が当たってしまい、端末に手が届きづらい。

- ・机を低くする。
- ・同じ機能のタブレット端末等を整備する。

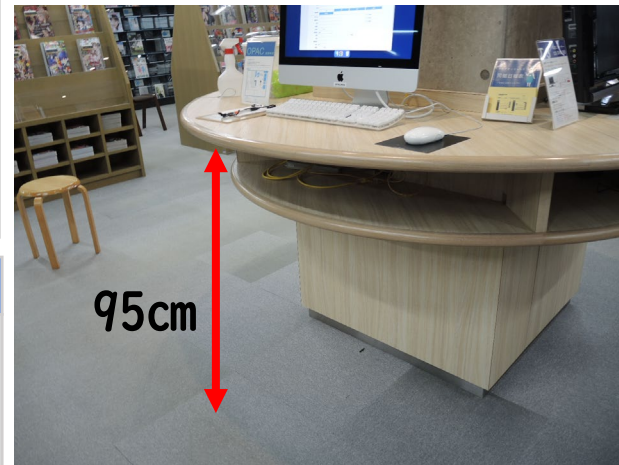
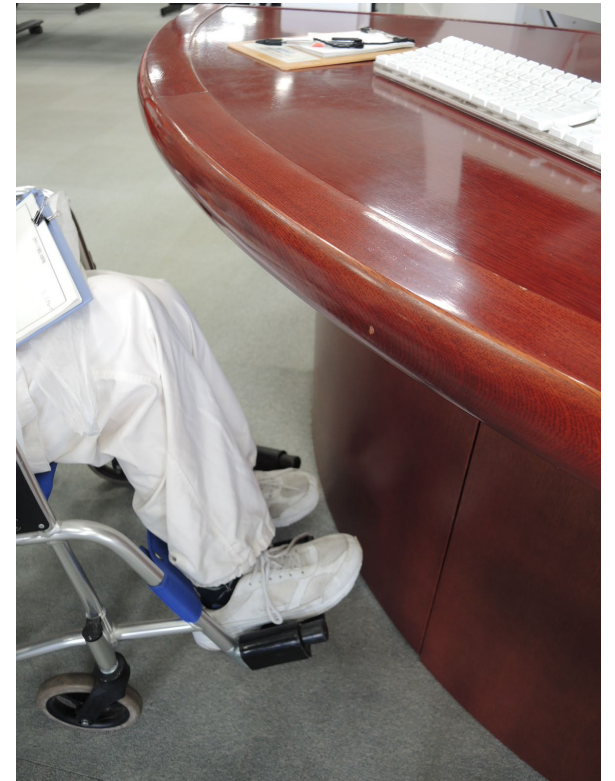
②-8

施設名称	情報館各階 OPACカウンター
問題となる設備	ブース

- ・1階と3階のカウンターは床からの高さが95cm。車椅子に腰かけた状態で端末から本を予約したり検索したりするのはかなり難しい。
- ・2階のカウンター下部分の奥行きが狭いため車椅子で奥まで入れない。車椅子を横向きにすればOK。

- ・机を低くする。
- ・同じ機能のタブレット端末等を整備する。

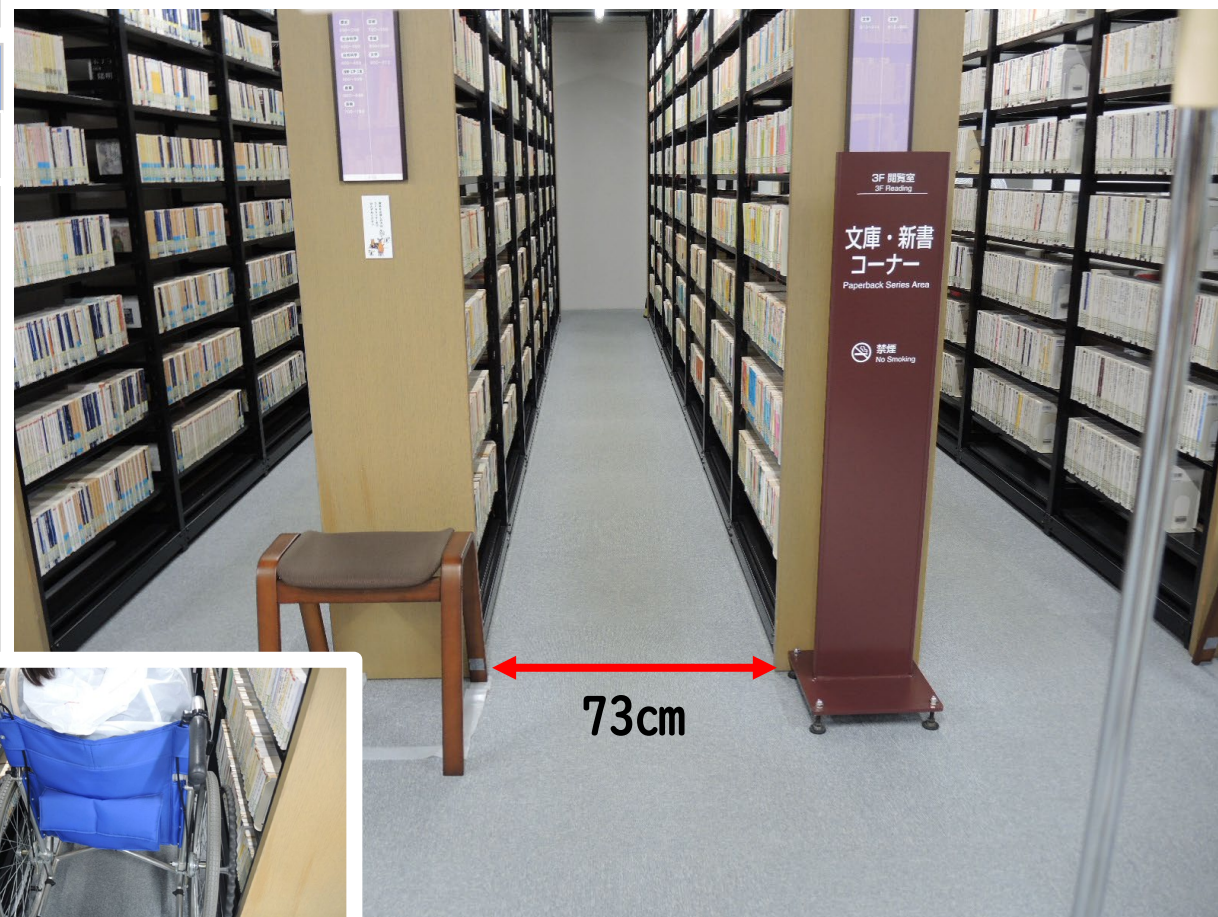
②-9

施設名称	情報館3階 閲覧室
問題となる設備	文庫・新書コーナー

- ・通路幅が73cmと広くないため、車椅子ユーザーが一人で移動することは難しい。
- ・Uターンができないので、そのままの向きでバックする必要がある。
- ・手の届かない位置にある書籍は取れない。

- ・介助やサポートを必要とする人に向けた表示を掲示する。

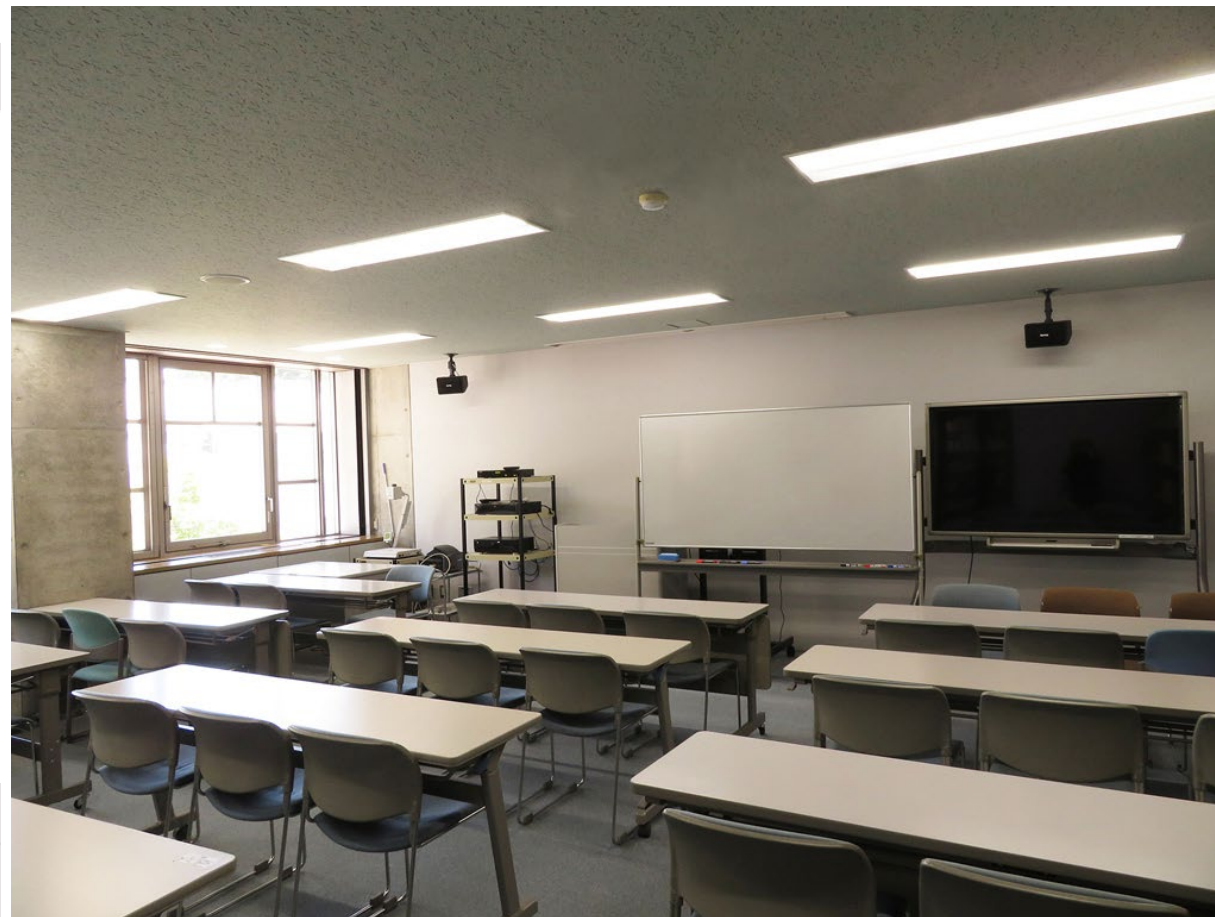
②-10

施設名称	情報館3階 セミナー室
問題となる設備	室内

・現在のレイアウトのまま教室内の移動が必要な場合、机椅子を左右に移動させながら通路を確保する必要がある。

・現在のレイアウトのまま教室内の移動が必要な場合、机と机の間を通過して移動することはできない。

・車いすユーザーが利用する際には、レイアウトの工夫等によりアクセシビリティを確保する。

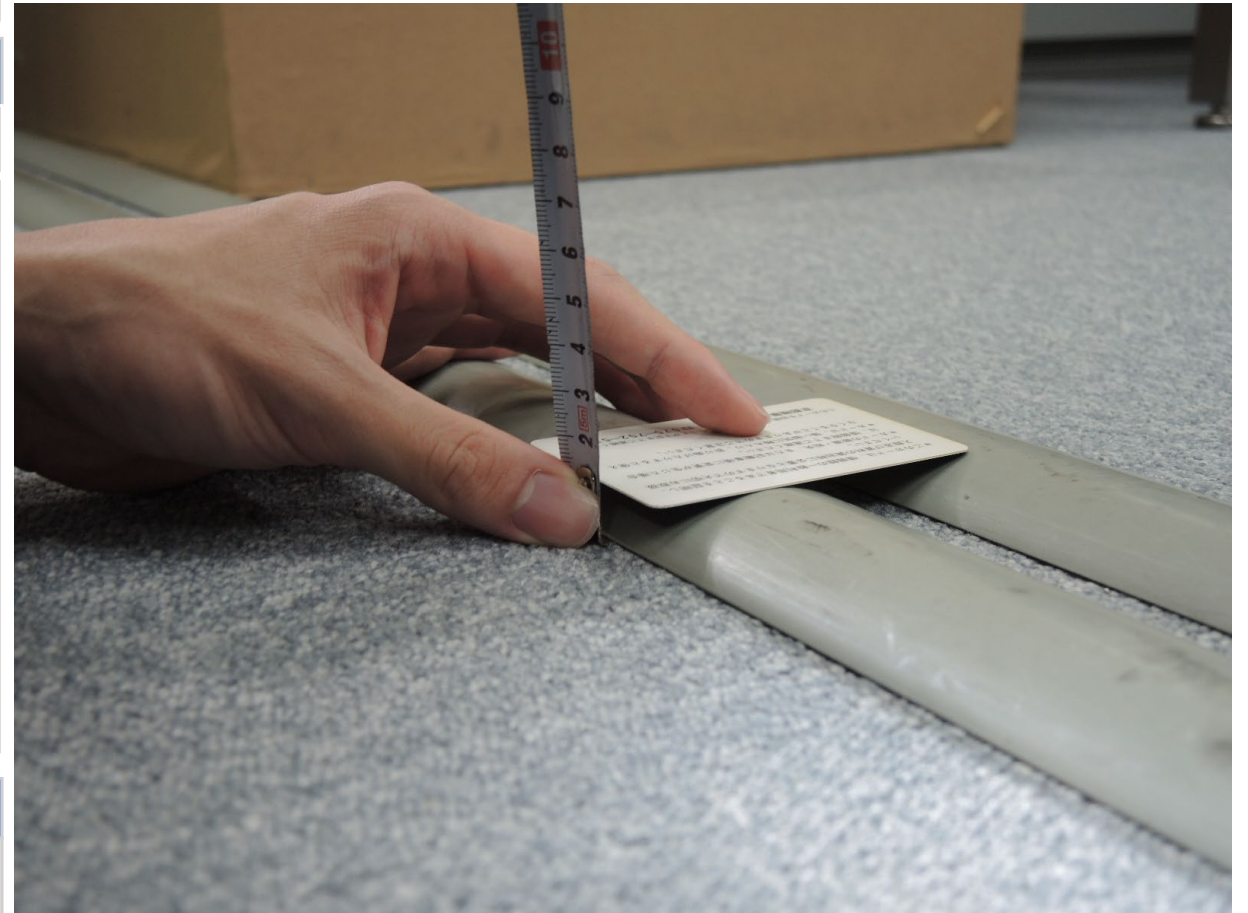
②-11

施設名称	情報館3階 TIC
問題となる設備	室内

・高さ1.4cmのコンセントカバーが段差となり、一気に通行しようとするすると揺れが生じる。

・高さ1.4cmのコンセントカバーが段差となり、自力で乗り越えようとするすると車輪が取られる感覚があり、通行しづらい。

・介助する場合は、一旦止まってから声をかけ、ゆっくり進む。

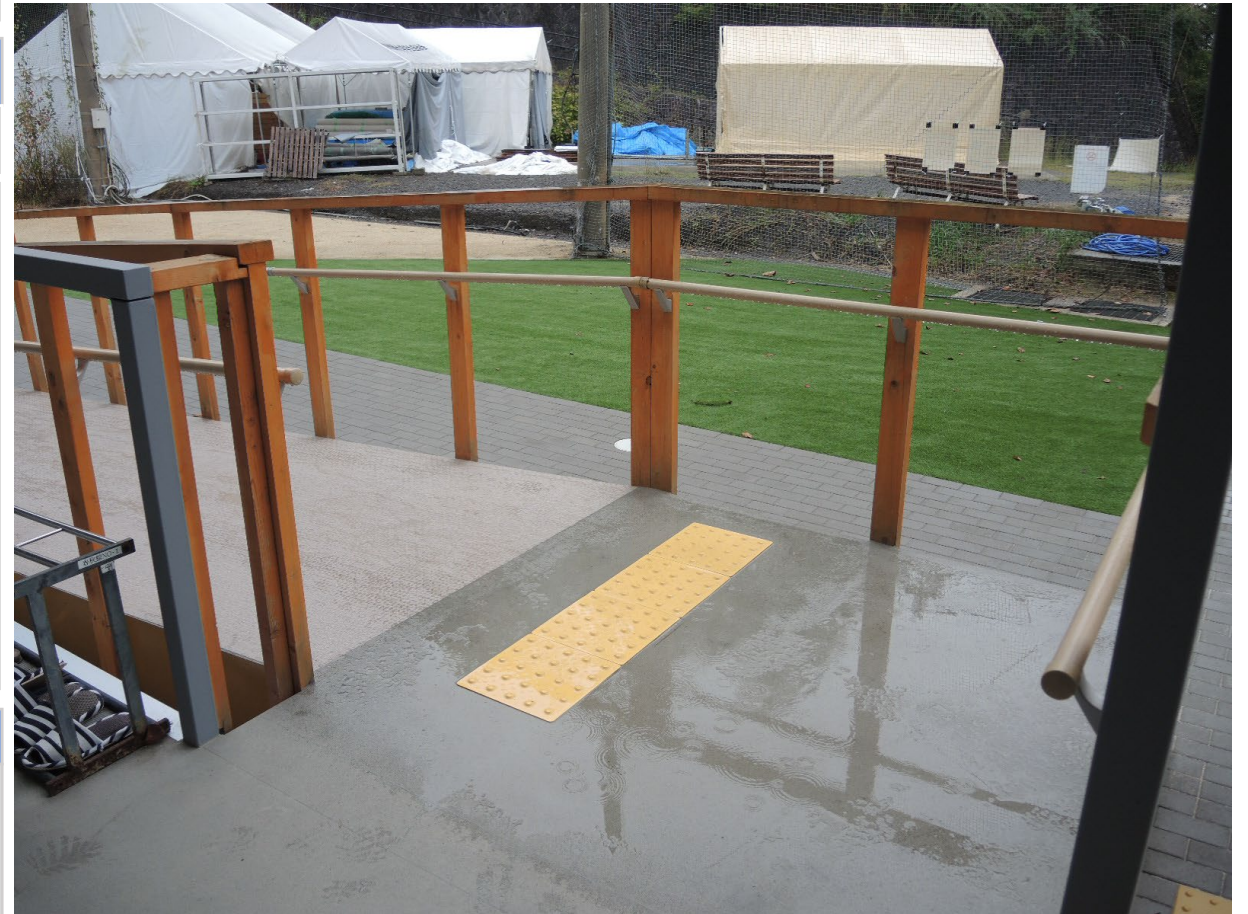
③-1

施設名称	グラウンド校舎1階
問題となる設備	正面及びグラウンド側スロープ

・路面が濡れていると滑る可能性がある。踊り場には水溜りもできていた。

・路面が濡れていると滑る可能性がある。

・路面が滑りやすい場合、滑り止めテープや防滑施工等の対応を検討する。
・他の建物にもないので難しいかもしれないが、スロープの上にも屋根があれば良いと感じた。

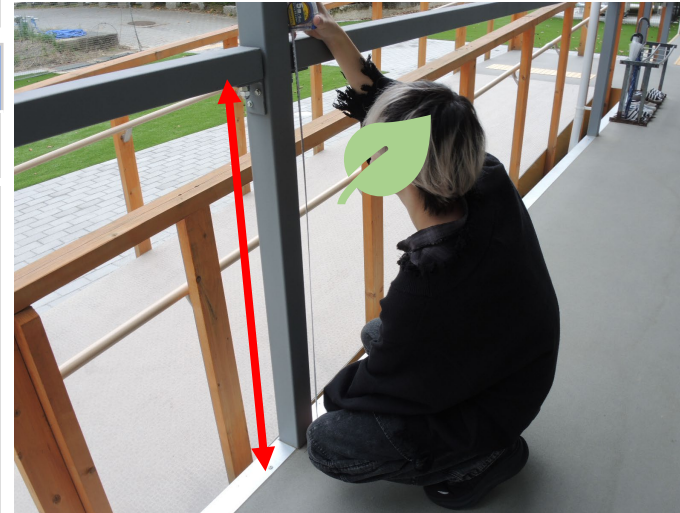
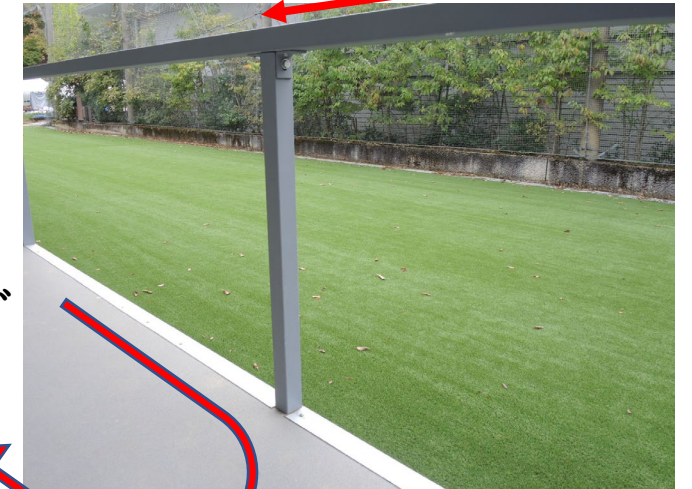
③-2

施設名称	グラウンド校舎1階
問題となる設備	鉄製の手すり

介助ありの場合	介助なしの場合
<ul style="list-style-type: none">・特になし	<ul style="list-style-type: none">・校舎沿いに設けられた通路には高さ100cm強の手すりが設けられている。フェンスや網等はないので、車椅子の操作を誤った場合、脱輪して通路下に落下する危険性がある（通路下は人工芝及び敷石が施工されておりクッションにはなる）。

100cm強

横幅は250cm程度

通路幅は180cmなので
Uターンも可能

・危険性が高いと判断される場合には、落下防止用のネットやフェンスなどの施工について検討する。

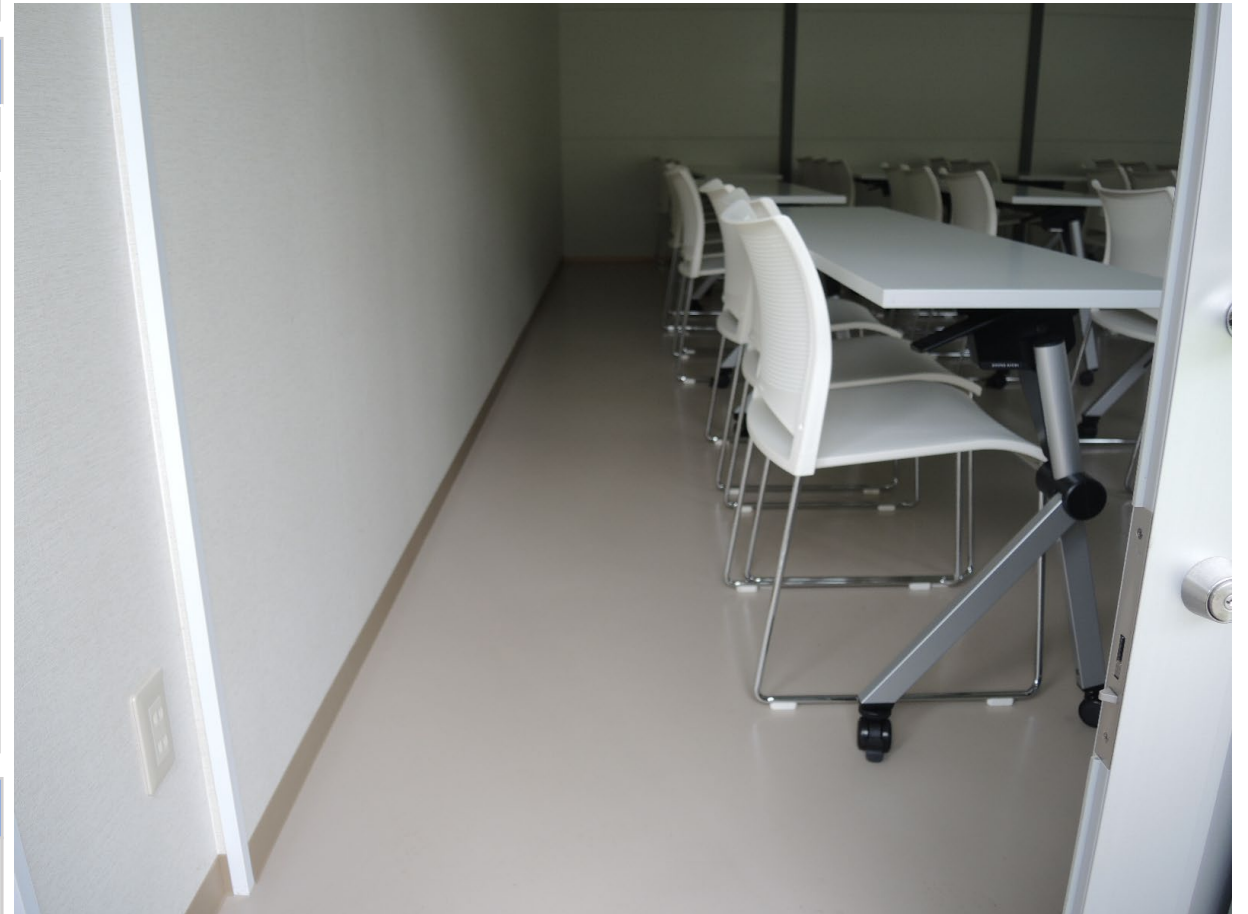
③-3

施設名称	グラウンド校舎1階
問題となる設備	各教室の室内

・現在のレイアウトのまま教室内の移動が必要な場合、机椅子を左右に移動させながら通路を確保する必要がある。

・現在のレイアウトのまま教室内の移動が必要な場合、机と机の間を通過して移動することは難しい。

・受講人数が少ない場合は、使わない机を折りたたむ等して、車いす利用者の受講スペースを確保する。

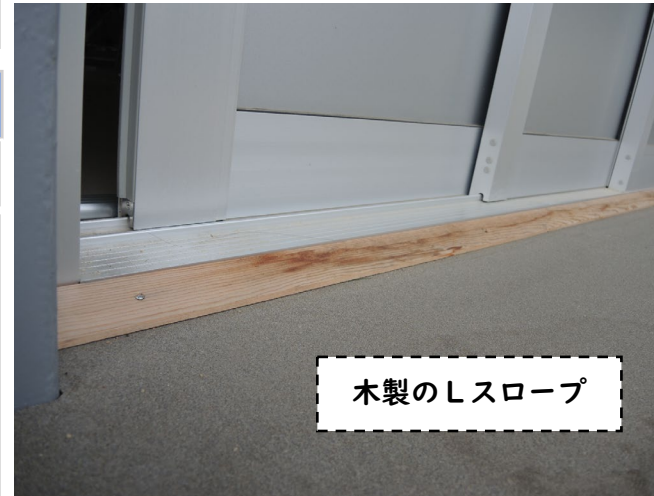
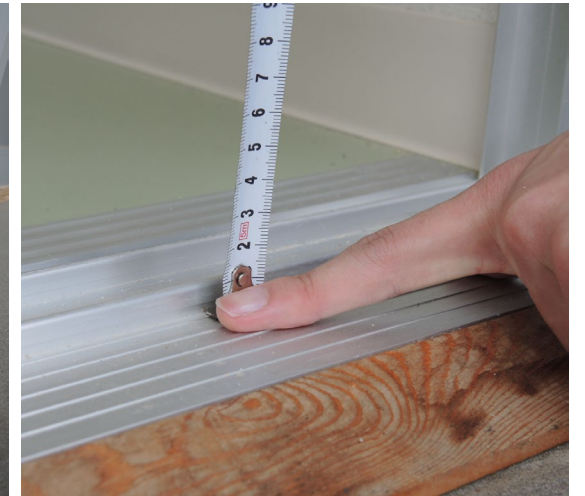
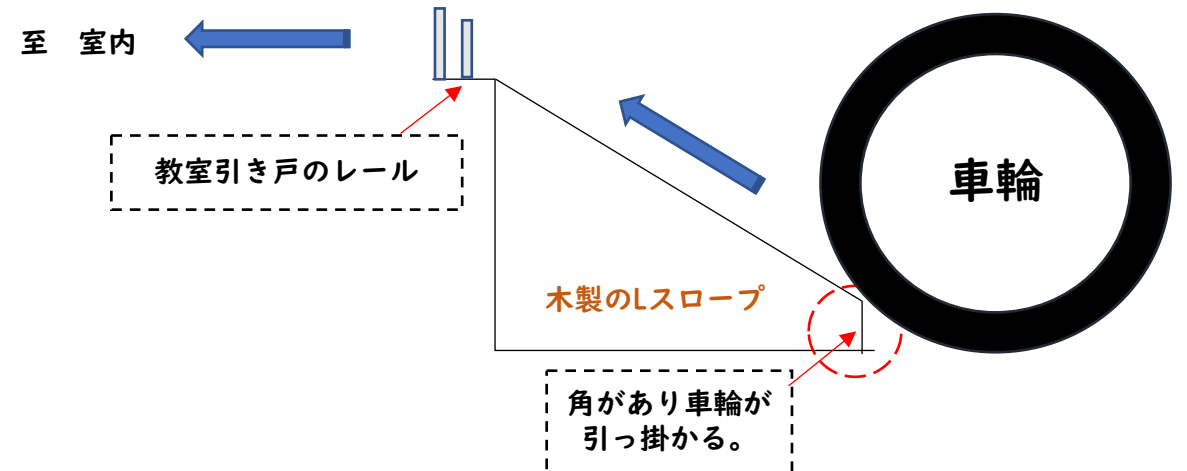
③-4

施設名称	グラウンド校舎1階
問題となる設備	教室・トイレの出入口 Lスロープ（木製）及び引き戸のレール

- ・ 部屋の出入口にLスロープ（木製）が施工されているが勾配が急であり、レールの高さもあるため車輪に引っ掛かる。
- ・ 介助者が車椅子を押しても入室するのに苦労した。

- ・ Lスロープ（木製）の勾配が急であり、レールの高さもあるため車輪に引っ掛かる。
- ・ 車椅子ユーザーが一人で入ることは難しい。

- ・ Lスロープをなだらかな形状のものに交換する。
