2025年度学内バリア調査結果

～車いすユーザーの「(アクセスできること)アクセシビリティ」と「(使いやすさ)ユーザビリティ」の視点から～

障害学生支援室

2025年度調査のコンセプト

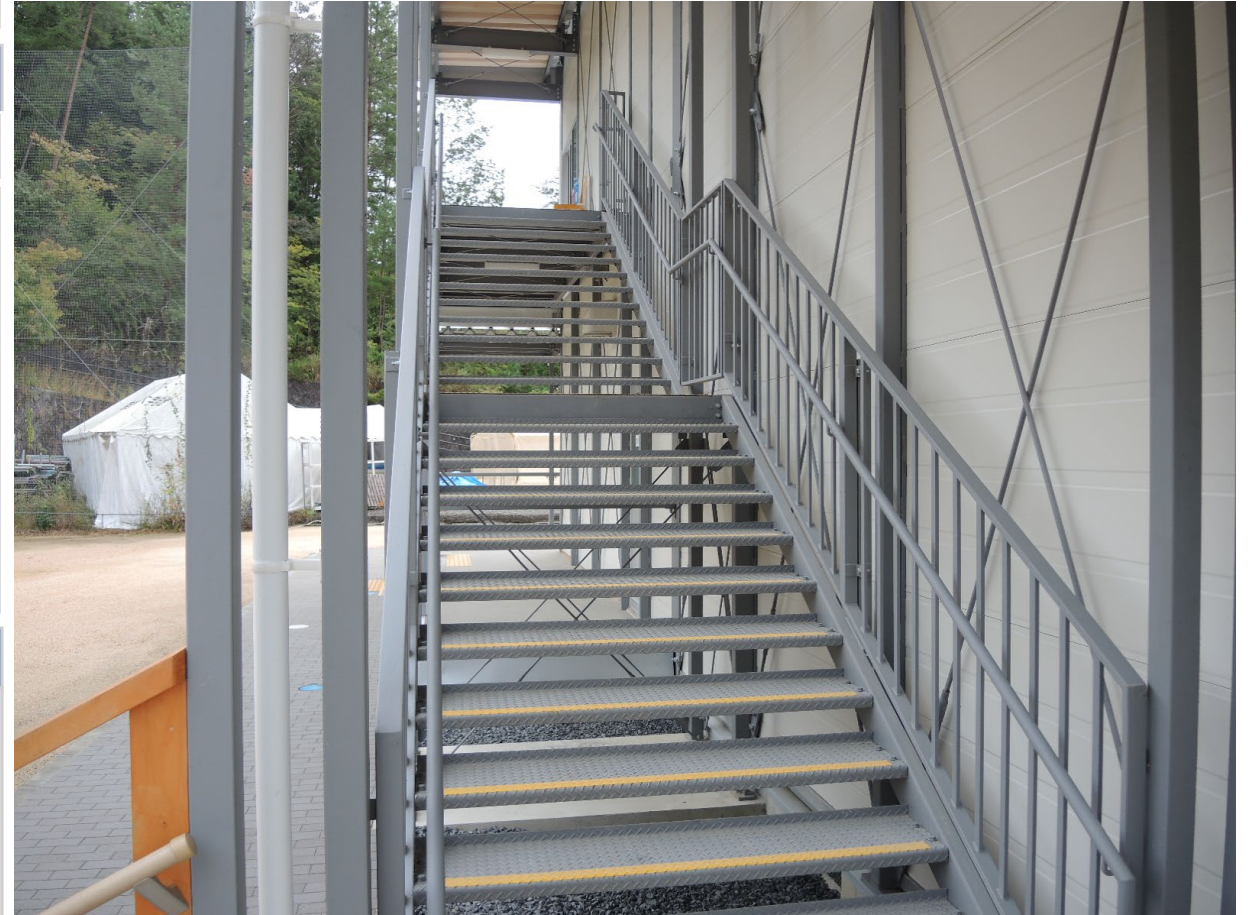
③-5

施設名称	グラウンド校舎 1階⇔2階
問題となる設備	移動手段がない

・介助者がいても車椅子利用者を2階に連れていくことはできない。

・1階の教室より広くて使いやすいような教室であるにもかかわらず、階段しかないため2階にアクセスすることができない。

・アクセス自体ができないため、代替手段の確保が必要である。

- ・可能な限り1階教室から参加できるように、教室配当の調整をする。
- ・どうしても2階で行う必要がある場合は、その授業やイベントをオンラインで配信する等して参加を保障する。

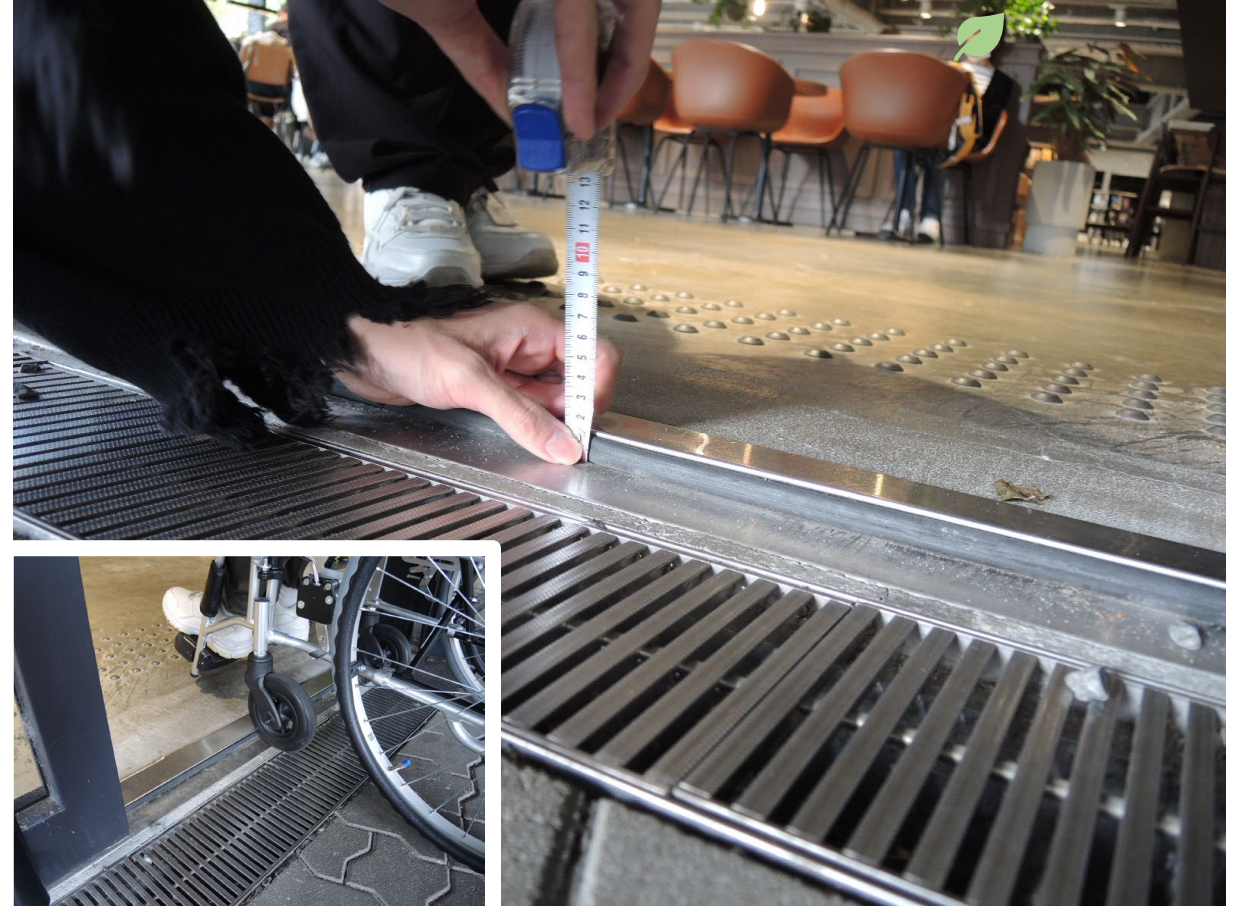
④-1

施設名称	明窓館1階 グローバルカフェ南出入口
問題となる設備	くつずりの段差

- ・開き扉のくつずり部分に、2cmの段差がある。車椅子ユーザーが一人で乗り越えることは難しい。

- ・出入りの際に困っている人がいたら周囲の人やカフェスタッフがサポートする。

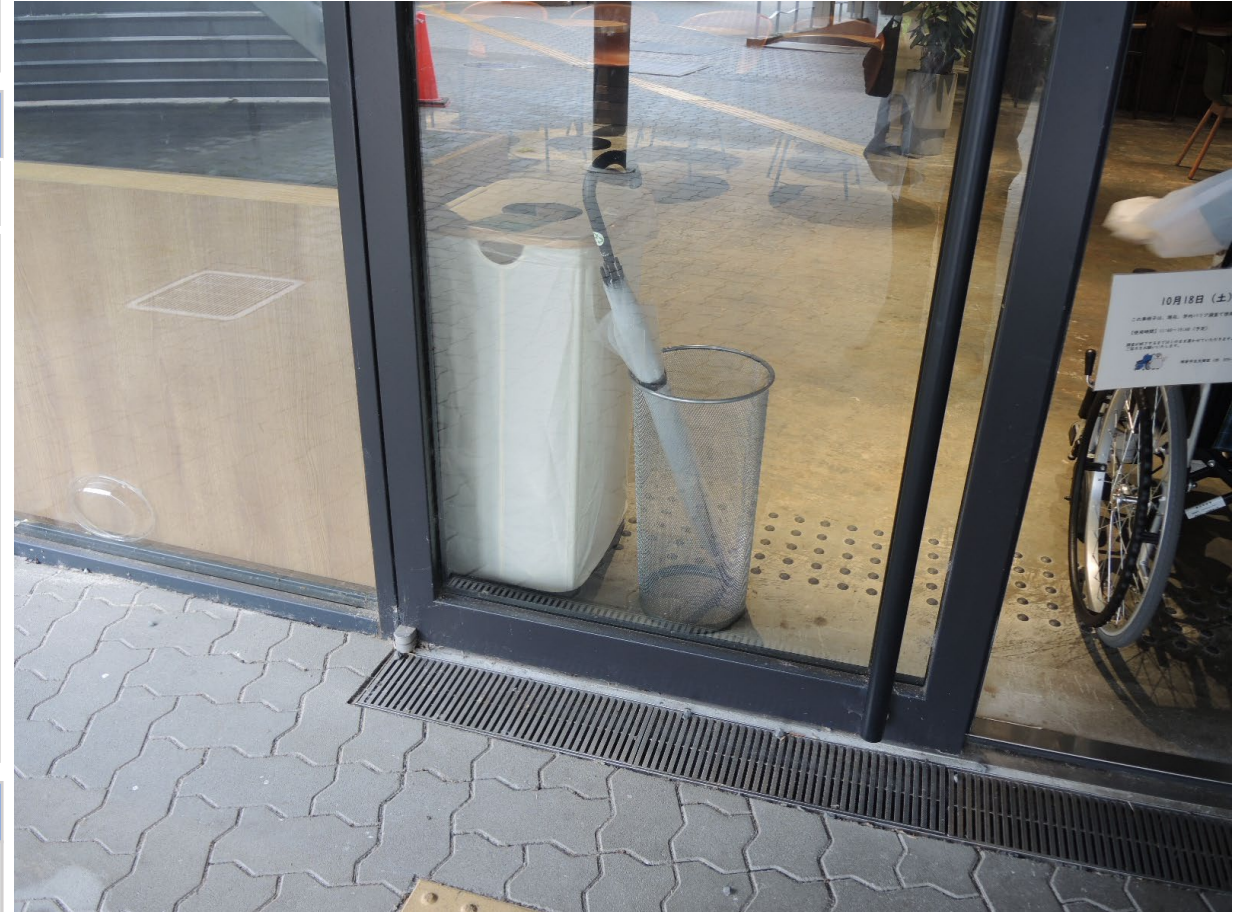
④-2

施設名称	明窓館1階 グローバルカフェ南出入口
問題となる設備	備品による動線の制限

- ・扉を開けながら車椅子を操作せねばならないため、一人で出入りすることは不可能である。
- ・両開きの扉タイプ。ダストボックスや傘立て等の備品が置かれていたため、片側の扉しか使用できなかった。

- ・出入りの際に困っている人がいたら周囲の人やカフェスタッフがサポートする。
- ・備品の配置を工夫し、車椅子の動線を確保する。

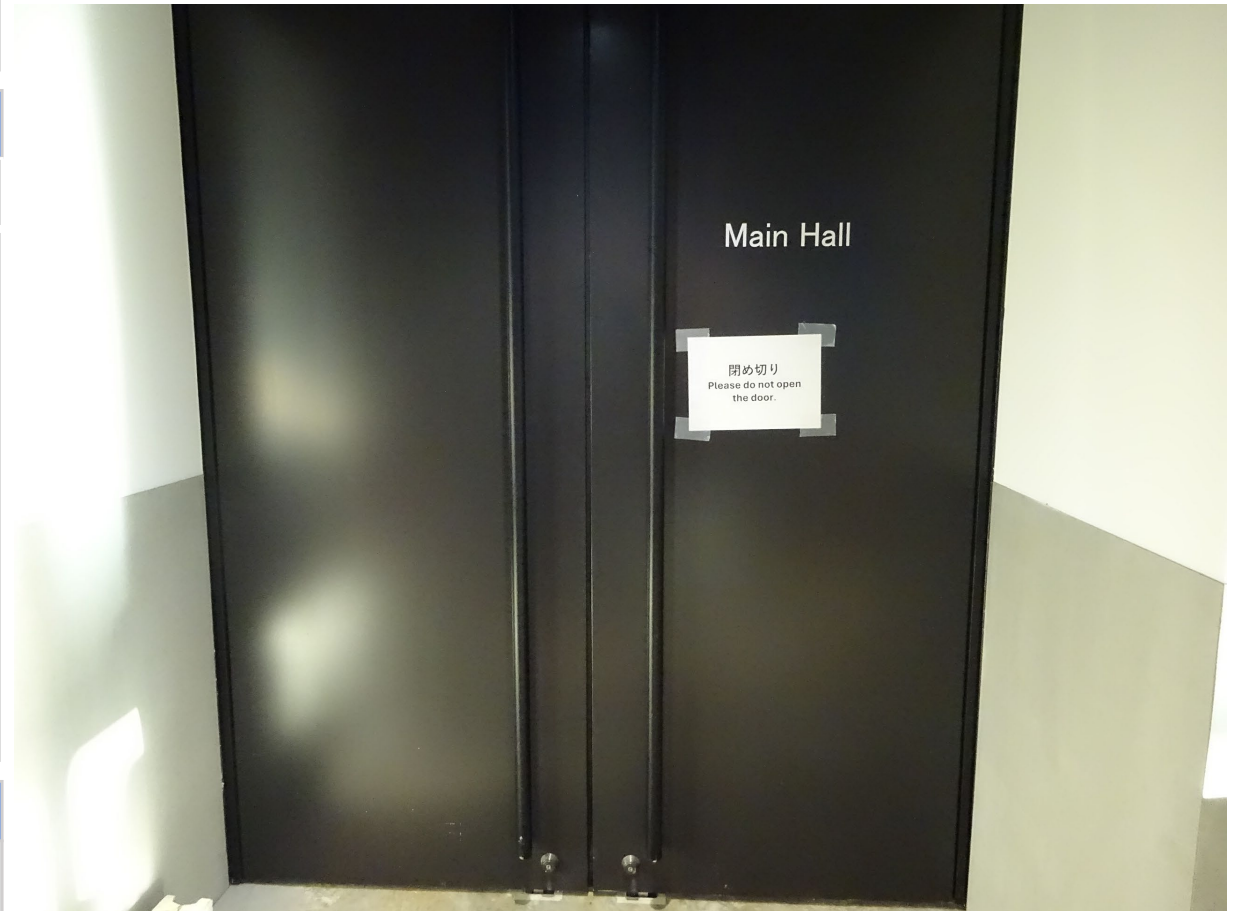
④-3

施設名称	明窓館1階 大ホール 車椅子席への動線
問題となる設備	グローバルカフェ南側 大ホール入口

- ・ここが車椅子席の進入口であることが分からない。
- ・ストッパーの代わりに固定用のブロックが置かれているが、扉の重みに耐えきれない。そのため、車椅子介助をしながら体を使って扉を押さえる必要がある。

- ・ここが車椅子席の進入口であることが分からない。
- ・扉は内側と外側の二段階で設けられている。かなりの重量がありストッパー機能もないため、車椅子を操作しながら一人で入ることはできない。

- ・新しい表示を作成する。
- ・安全かつ実用的なストッパーと取り換える。

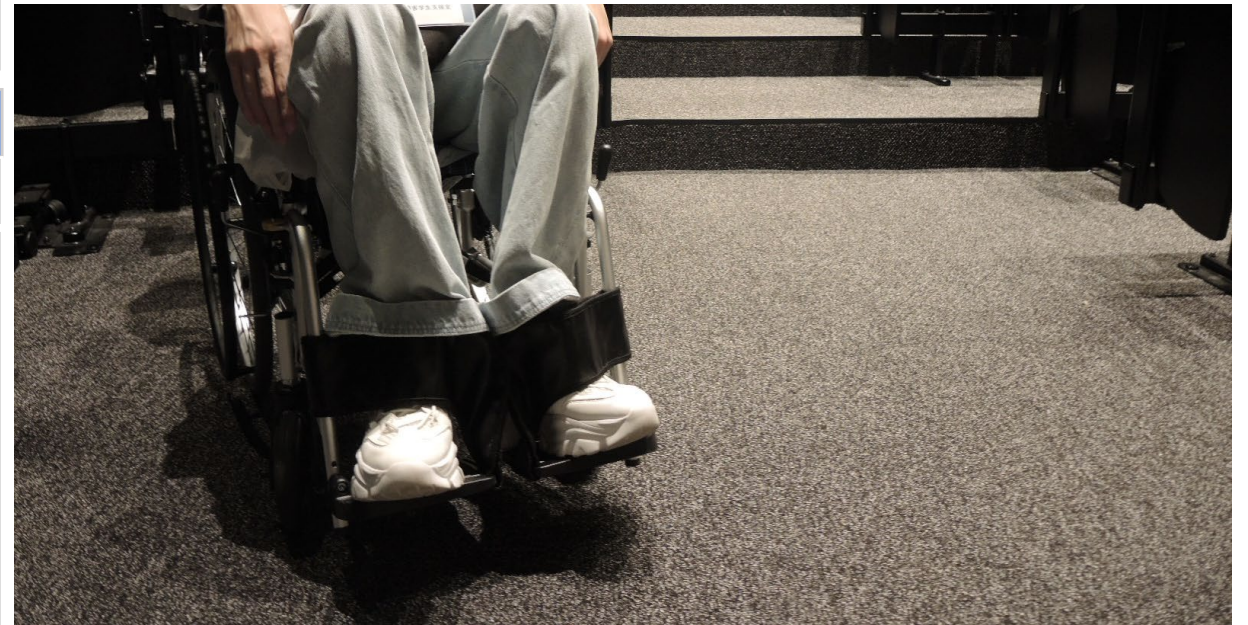
④-4

施設名称	明窓館1階 大ホール 車いす席
問題となる設備	位置

・車椅子スペースが明確に表示されておらず分かりづらい。

・車椅子スペースが明確に表示されておらず分かりづらい。
・大型スピーカーの前方に座席があるため、音楽のライブなど大音量の場合にはしんどさを感じてしまう人もいるかもしれない（障害のない人のように体調やTPOに応じた座席の選択肢がない）。

- ・床面に「車椅子専用スペース」の表示を設ける。
- ・主催者が席まで誘導する等の配慮が必要である。
- ・車椅子席以外の場所での参加を希望された際の対応を検討する。

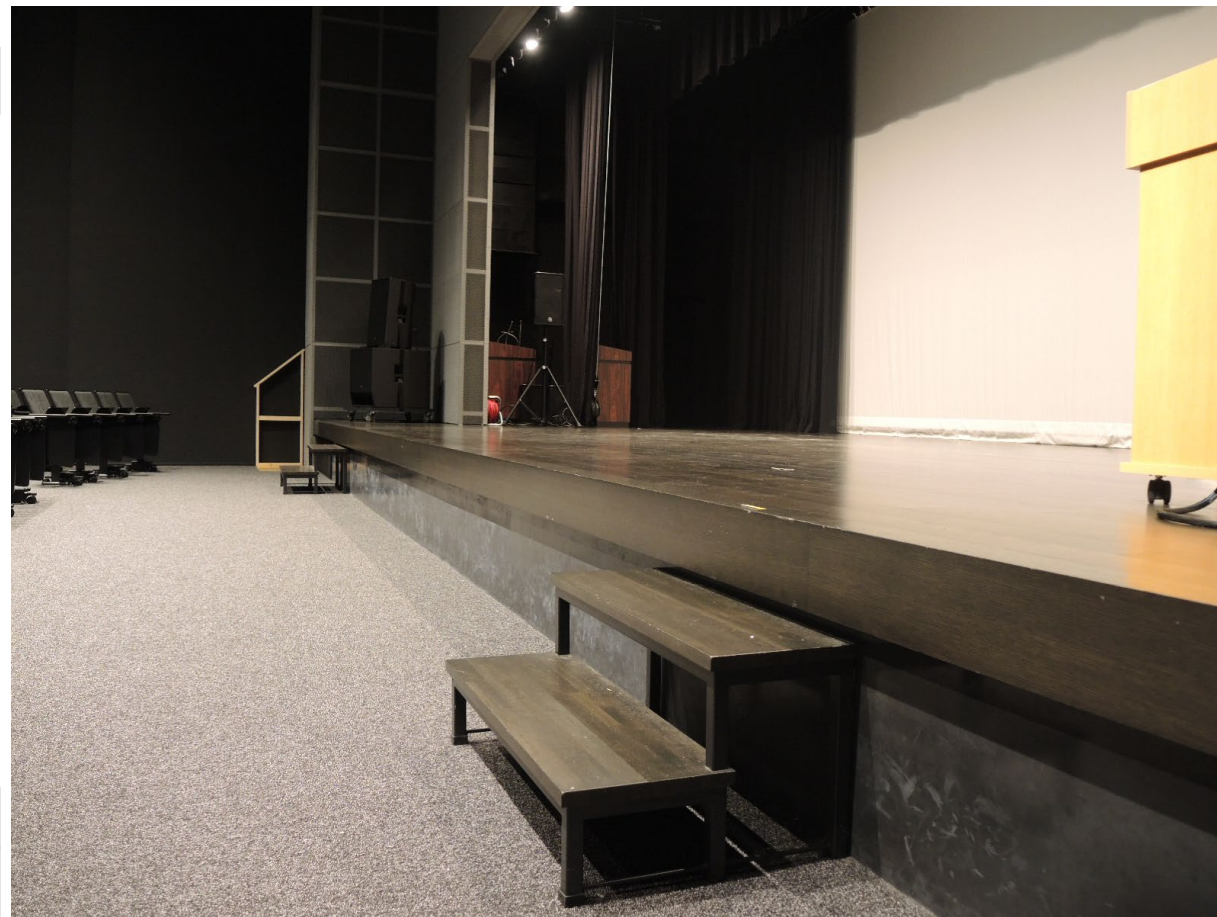
④-5

施設名称	明窓館1階 大ホール
問題となる設備	ステージ

・車椅子ユーザーが壇上に上がる手段がないため、介助者がいても何もできない。

・ステージに上がるための動線がないため、登壇することができない。

・常設である必要はないが、必要に応じて仮設スロープの活用を検討する。

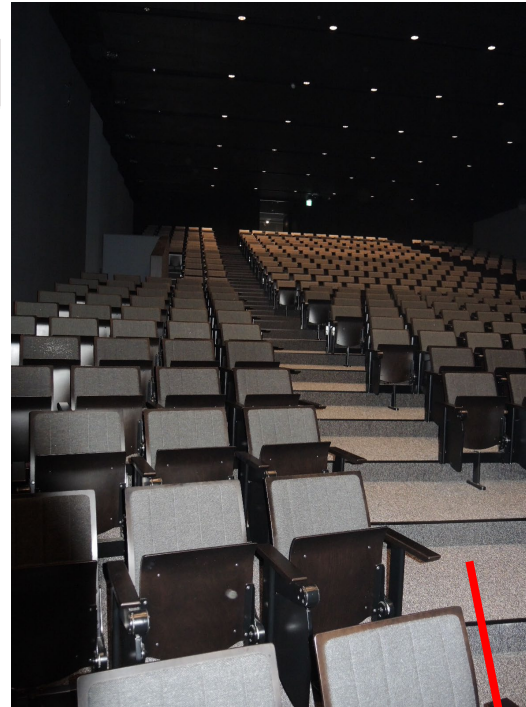
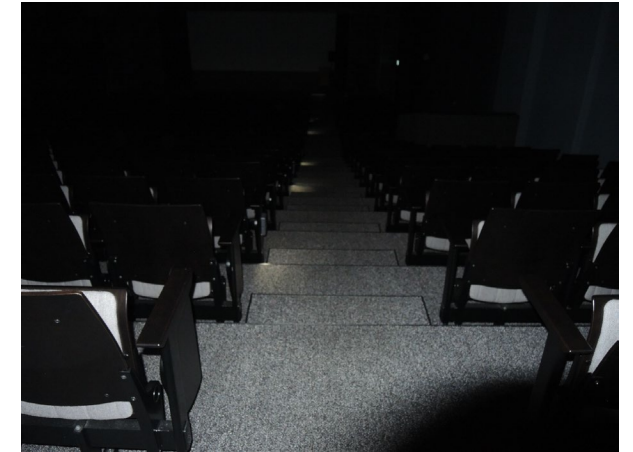
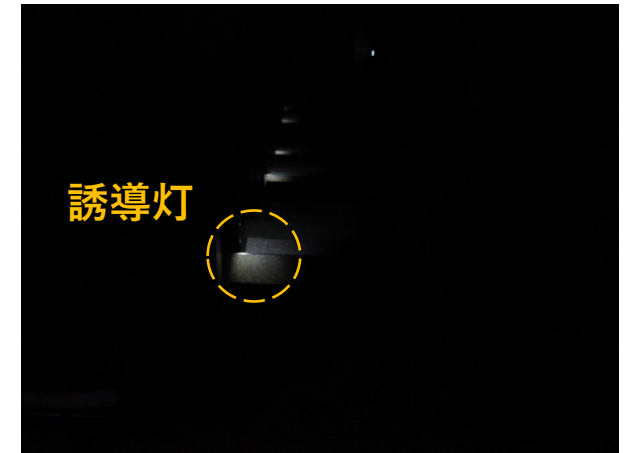
④-6

施設名称	明窓館1階 大ホール
問題となる設備	ホールの階段部分

- ・車椅子利用者が使用することはないが、客電暗転時にホール内の階段を視認することができないため、介助者や一般客がつまづいたり転倒したりする危険性が極めて高い。
- ・足元に誘導灯はあるものの、階段の段差が全く見えない。

客電点灯時の様子

写真上：暗転時 後方扉開 写真下：暗転時：後方扉閉

- ・階段ステップライトの施工を早急に検討する。

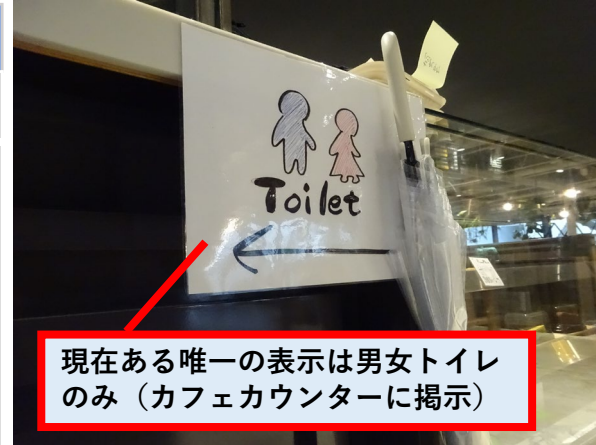
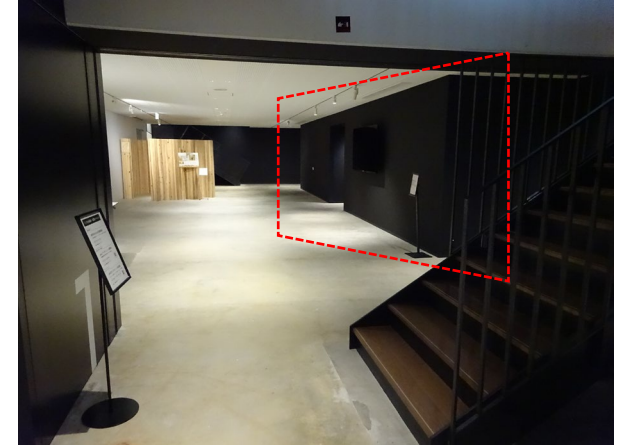
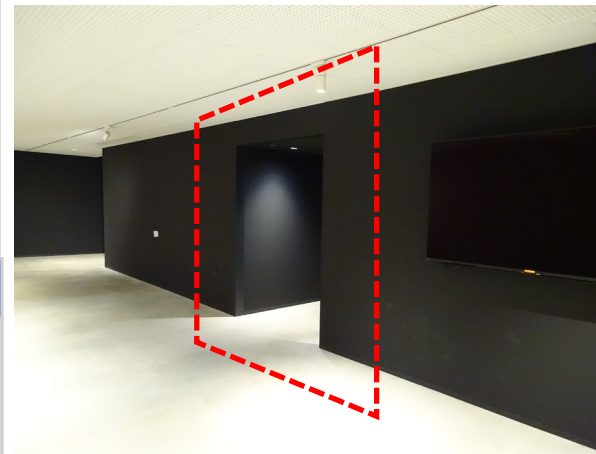
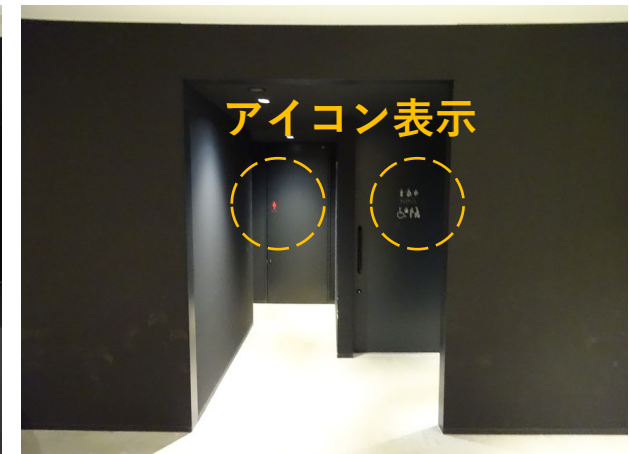
④-7

施設名称	明窓館1階
問題となる設備	表示（トイレへの動線）

・みんなのトイレの場所が表示されておらず、介助者もどこに向かって良いのか分かりづらい。

・大ホールやカフェを利用している時にトイレを使いたくなくても、みんなのトイレの表示や案内が一枚もないため、場所が分かりづらい。
 ・現在唯一、カフェカウンターに手書きの表示（男女トイレのみ）がある。表示された方向に進んでもトイレの場所が分からない。カットイングシートで施工されたアイコンも背景の黒に埋もれて確認しづらい（特に男子トイレ）。

- ・分かりやすい表示を数か所に設置する。
- ・視認しやすい位置に看板表示を取り付ける。

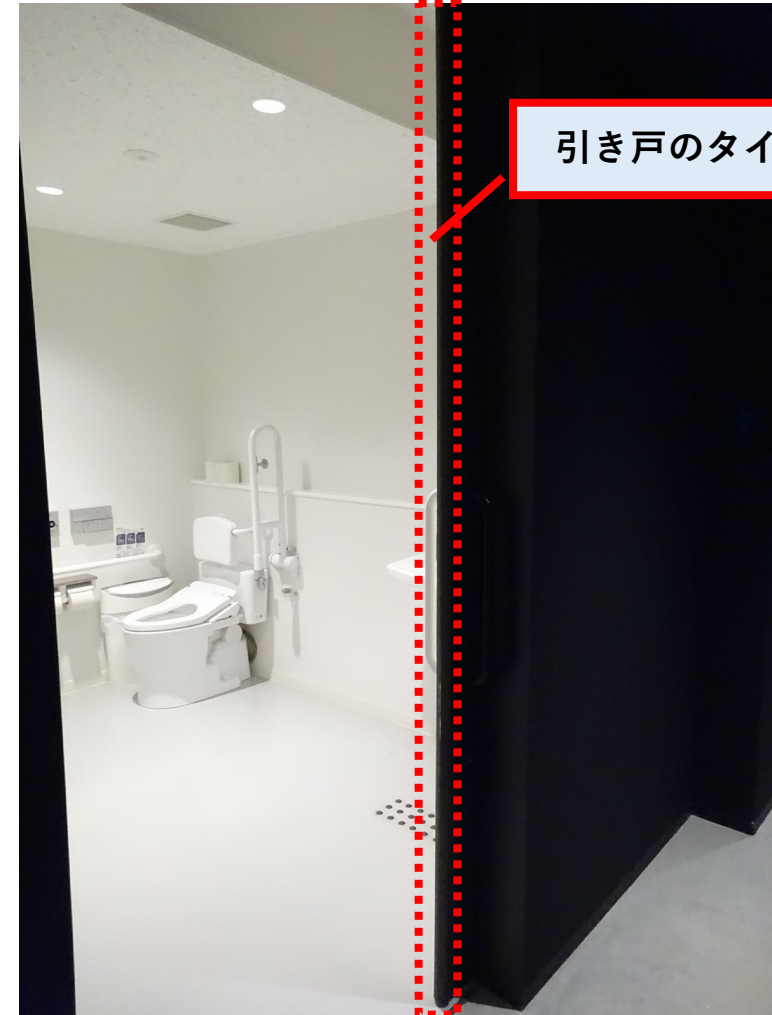
④-8

施設名称	明窓館1階 みんなのトイレ
問題となる設備	出入口扉

介助ありの場合	介助なしの場合
<ul style="list-style-type: none">・特になし	<ul style="list-style-type: none">・引き戸のタイトゴムが一部溶けて粘着状になっているため、閉扉時に貼り付き、扉が開けづらくなっている。 (他の人が使っているのかと勘違いしてしまうほど、ぴっちりとかっついていて)

- ・使いやすく長持ちするタイトゴムの素材について検討する。

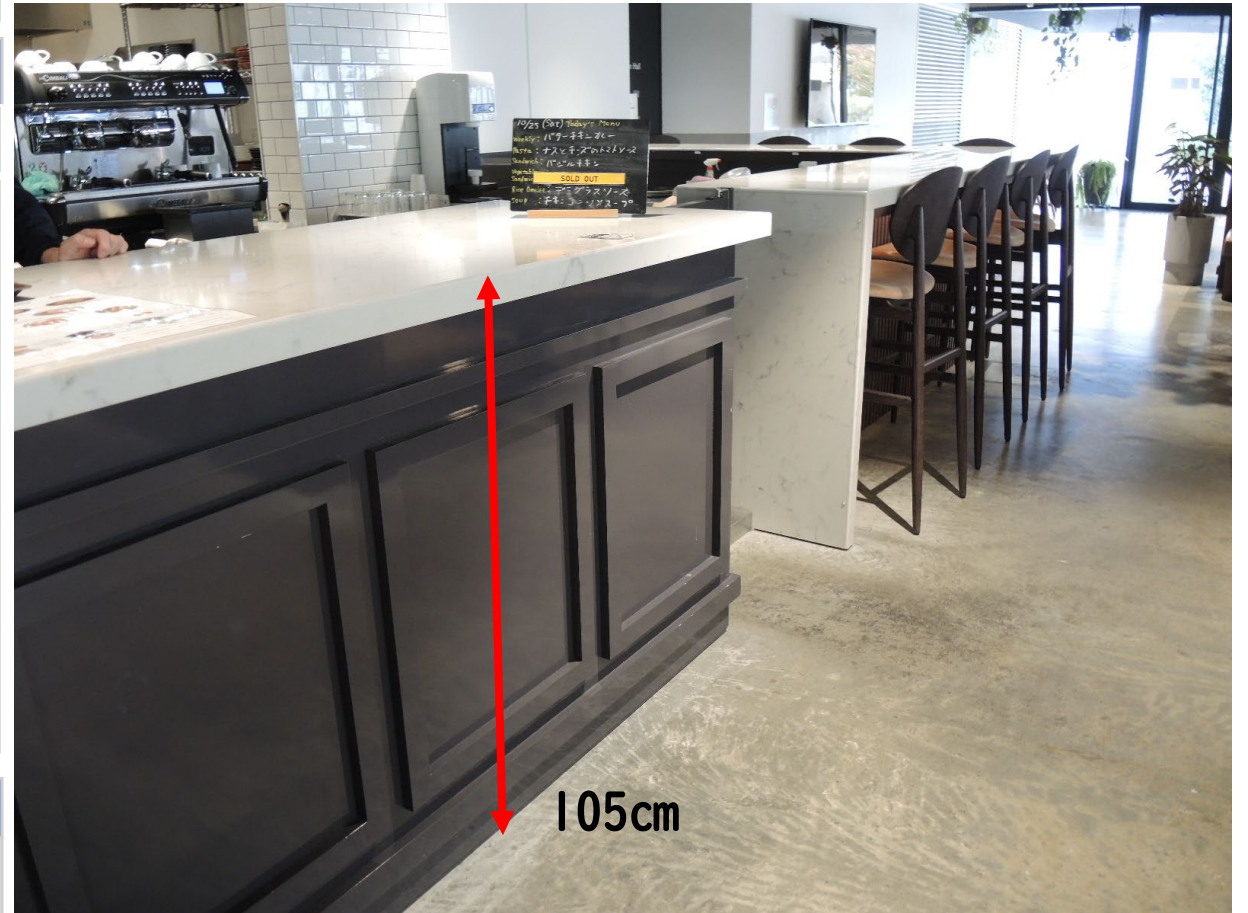
④-9

施設名称	明窓館1階 グローバルカフェ
問題となる設備	カウンター

- ・カウンターの高さが105cmあるので、カウンター上でメニューを確認することは難しい。カウンター越しのやり取りは可能である。
- ・品物を受け取ってから座席につくまでの持ち運びについてはフォローが必要である。

- ・メニューやポップ等の配置や掲示方法を工夫する。
- ・品物を受け渡す際にはテーブルまで持って行く等の配慮をする。

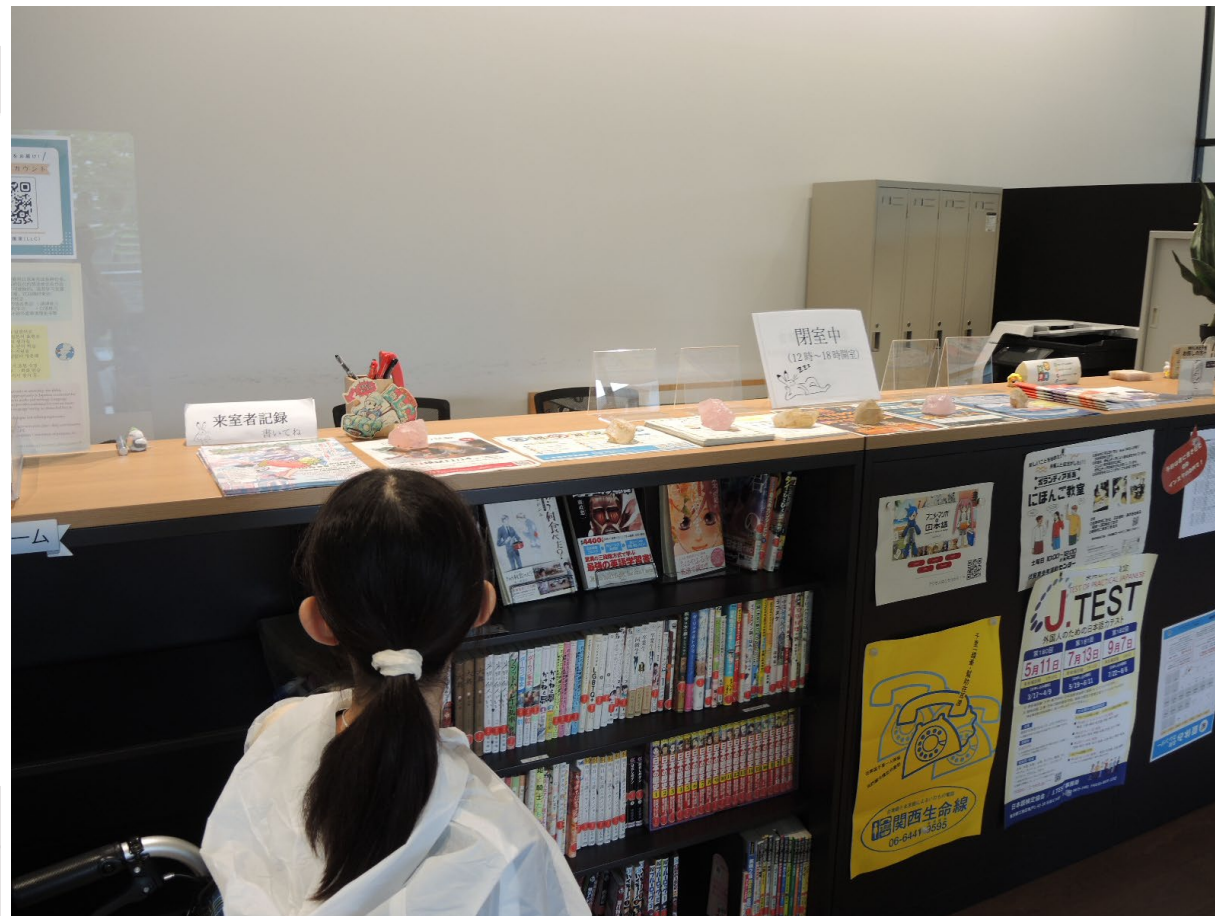
④-10

施設名称	明窓館 2階 言語学習支援室
問題となる設備	カウンター

- ・カウンターの高さが高いため、上にプリント等が置かれていても気づかない。
- ・カウンターの上で何かを書くことは難しい。

- ・カウンターが使えない際の代替手段について検討する。
- ・そのために必要な物品の検討・購入など、環境整備を行う。
- ・配架方法を工夫する。

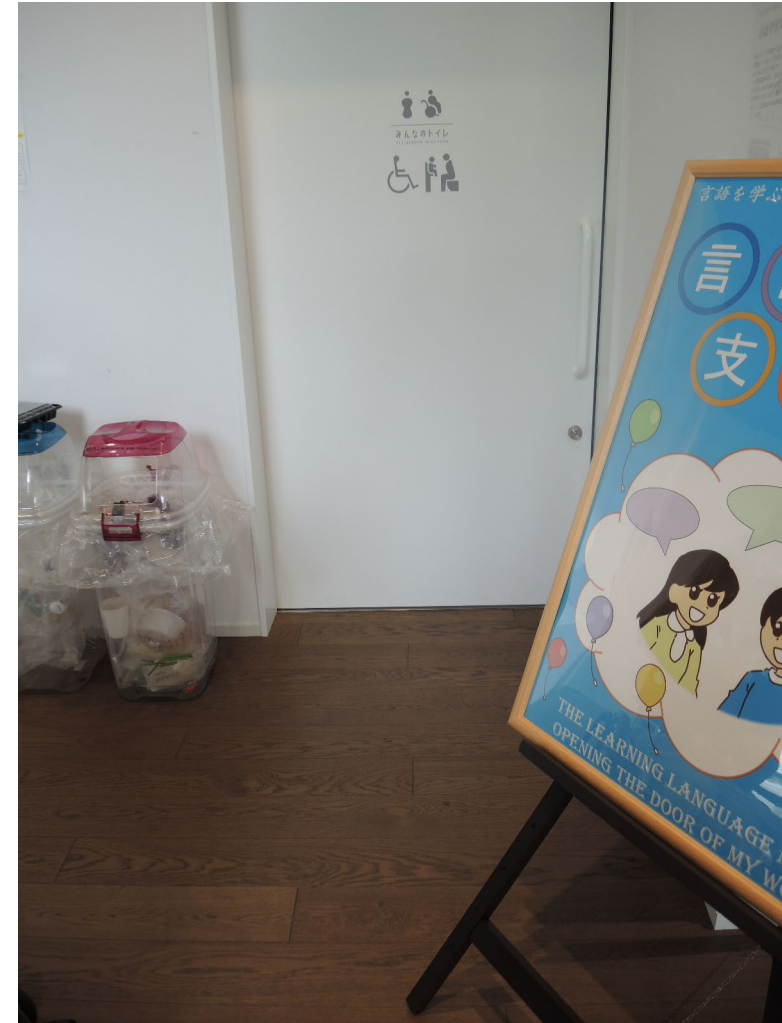
④-11

施設名称	明窓館2階 みんなのトイレ
問題となる設備	出入口周辺

・車椅子通行の妨げになっている物が出入口周辺にある場合は、それらを移動させてから介助をする必要がある。
(看板やインフォメーション commons のクッションベンチ等)

・車椅子通行の妨げになっている物が出入口周辺にある場合は、それらを移動させる必要がある。(看板やインフォメーション commons のクッションベンチ等)

・看板の位置を調整する。

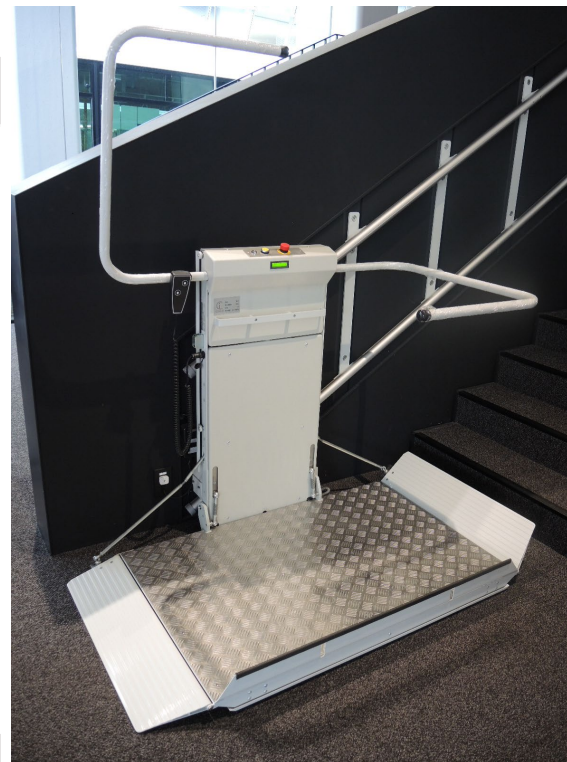
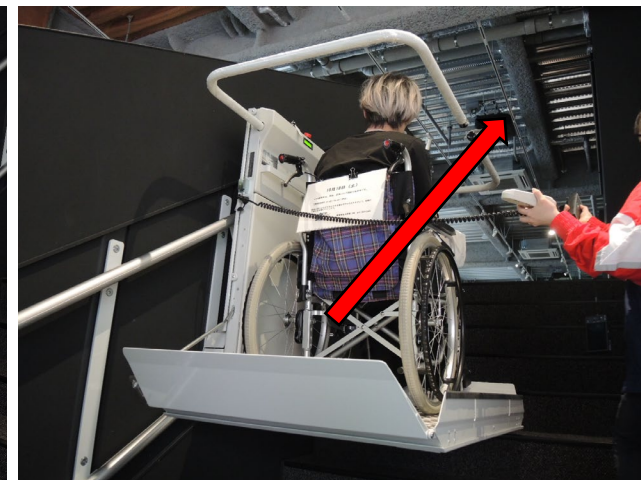
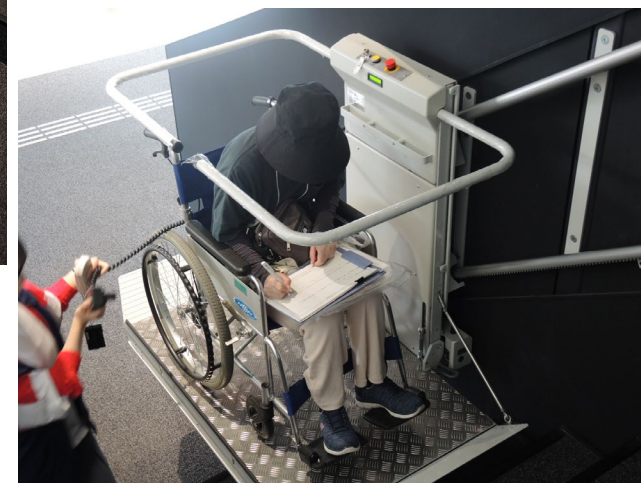
④-12

施設名称	明窓館2階 ホワイエ
問題となる設備	車いす用リフト

- ・使用したい時、どこに連絡をしたら良いのか分からない。
- ・このリフトの行先はホワイエ限定。ホール後方出入口から車椅子席には行けないため、車椅子席への行き方についても表示物等で知らせる必要がある。
- ・作動時には揺れが生じる。

- ・必要な表示や掲示物を整える。
(使用したい際の連絡先・正しい乗り方や注意事項・大ホール入口への行き方など)
- ・アクセシビリティマップに記載する。
(「ホワイエ」の場所及び車いす用リフトの使用目的に関する注意事項を追記)

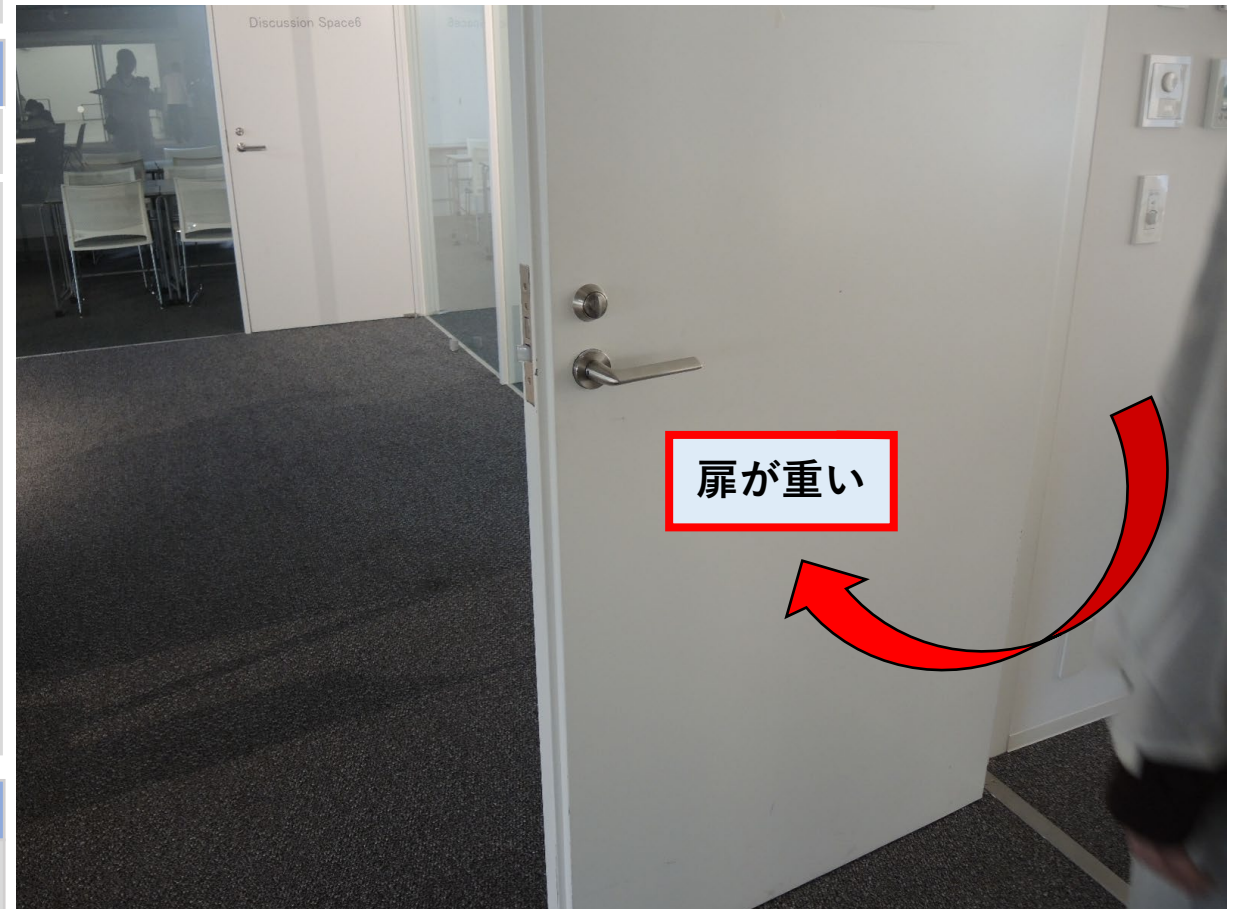
④-13

施設名称	明窓館3階
問題となる設備	ディスカッションスペース扉

介助ありの場合	介助なしの場合
<ul style="list-style-type: none">・特になし	<ul style="list-style-type: none">・全ての教室が鉄製の扉でありかなりの重量があるため、車椅子ユーザーが自力で入室することは難しい。

- ・出入りの際に困っている人がいたら周囲の学生や教職員がサポートする。

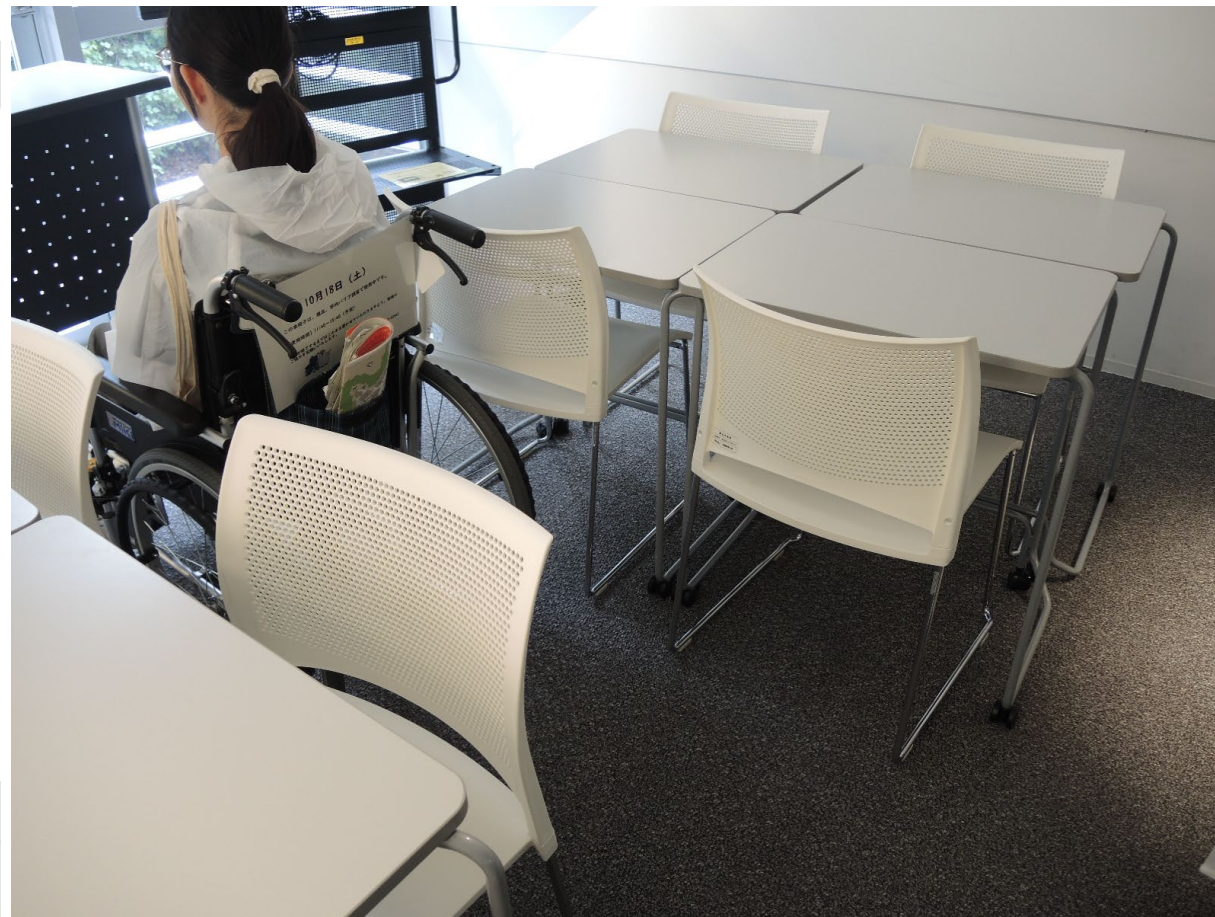
④-14

施設名称	明窓館3階
問題となる設備	ディスカッションスペース1~4

・現在のレイアウトのまま教室内の移動が必要な場合、机椅子を左右に移動させながら通路を確保する必要がある。

・現在のレイアウトのまま教室内の移動が必要な場合、机と机の間を通過して移動することは難しい。

・使用しない机を一時的に教室外に出したり、レイアウトを工夫したりすることにより、車椅子ユーザーの受講スペースを確保する。

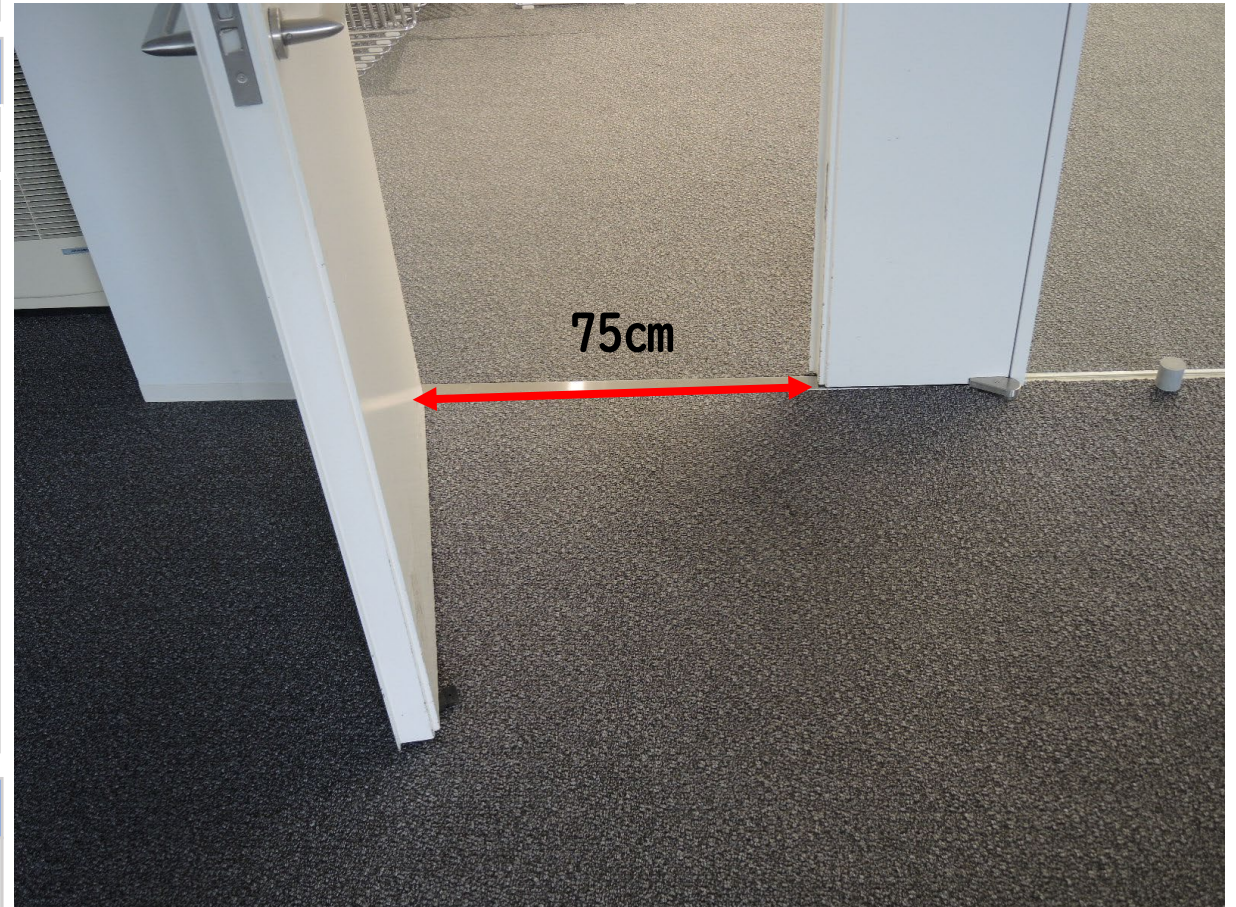
④-15

施設名称	明窓館4階
問題となる設備	ラーニングコモンズ

介助ありの場合	介助なしの場合
<ul style="list-style-type: none">・特になし	<ul style="list-style-type: none">・鉄製の両面開き扉が設けられている。扉を両面とも開放すると110cmとなるが片面だけだと75cmなので、通りづらい場合がある。

- ・出入りしづらい場合は、扉の両面を開放する。
- ・必要に応じて、周囲の学生や教職員がサポートする。

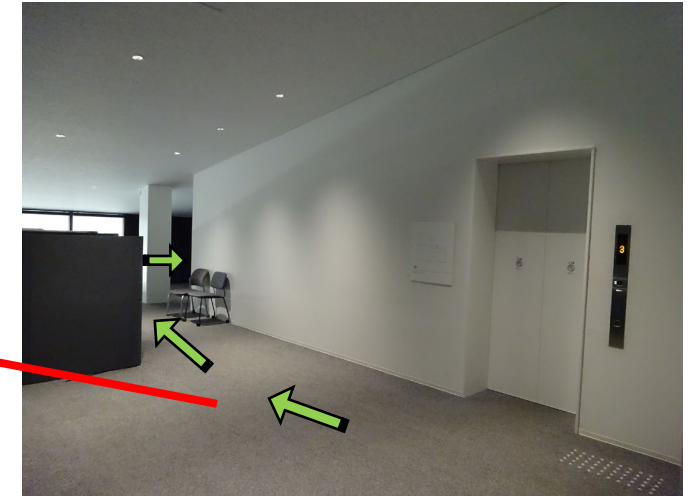
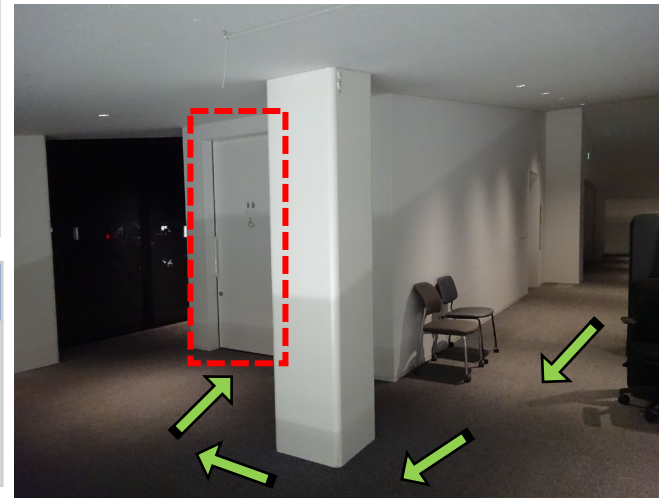
④-16

施設名称	明窓館 4階
問題となる設備	みんなのトイレ

・みんなのトイレの場所が表示されておらず、介助者もどこに向かって良いのか分かりづらい。

・みんなのトイレの表示や案内が一枚もないため、場所が分かりづらい。

エレベーターからみんなのトイレまでの動線

・分かりやすい表示を数か所に取り付ける。

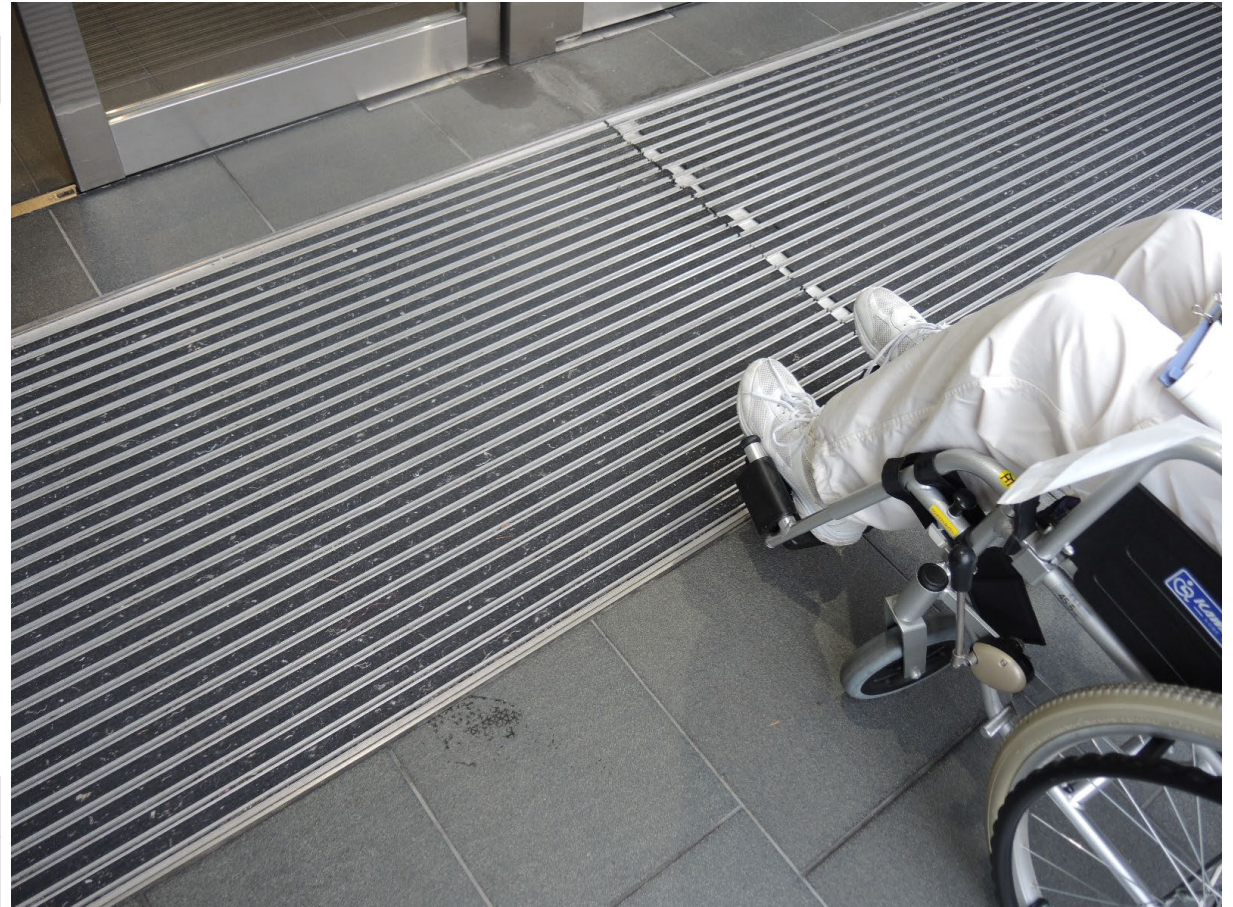
⑤-1

施設名称	本館1階 エントランス
問題となる設備	グレーチング

- ・エントランス扉の手前に数か所の側溝やグレーチングがあるので、天候状況等によっては滑らないように注意する必要がある。

- ・雨天時の現地の状況を再確認し、滑り具合をチェックする。
- ・滑りやすい場合には対応を検討する。

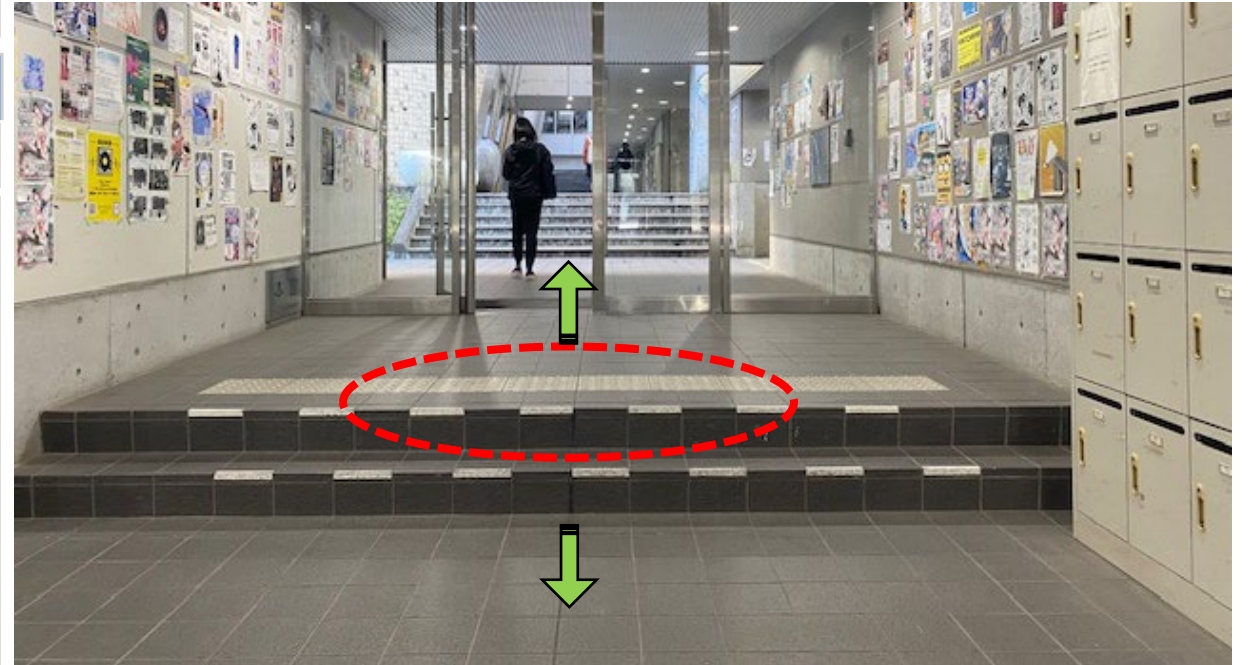
⑤-2

施設名称	本館1階 ⇄ 対峰館 ⇄ 自在館
問題となる設備	通路・階段

・介助者がいても本館から対峰館を抜けて自在館方面に行くための支援は何もできない。

・動線上に階段しかないため、車椅子ユーザーが通行することはできない。
 ・荒天時でも外を通らねばならず、一定の交通量もあるため注意が必要である。

・スロープの施工・設置について検討が必要である。

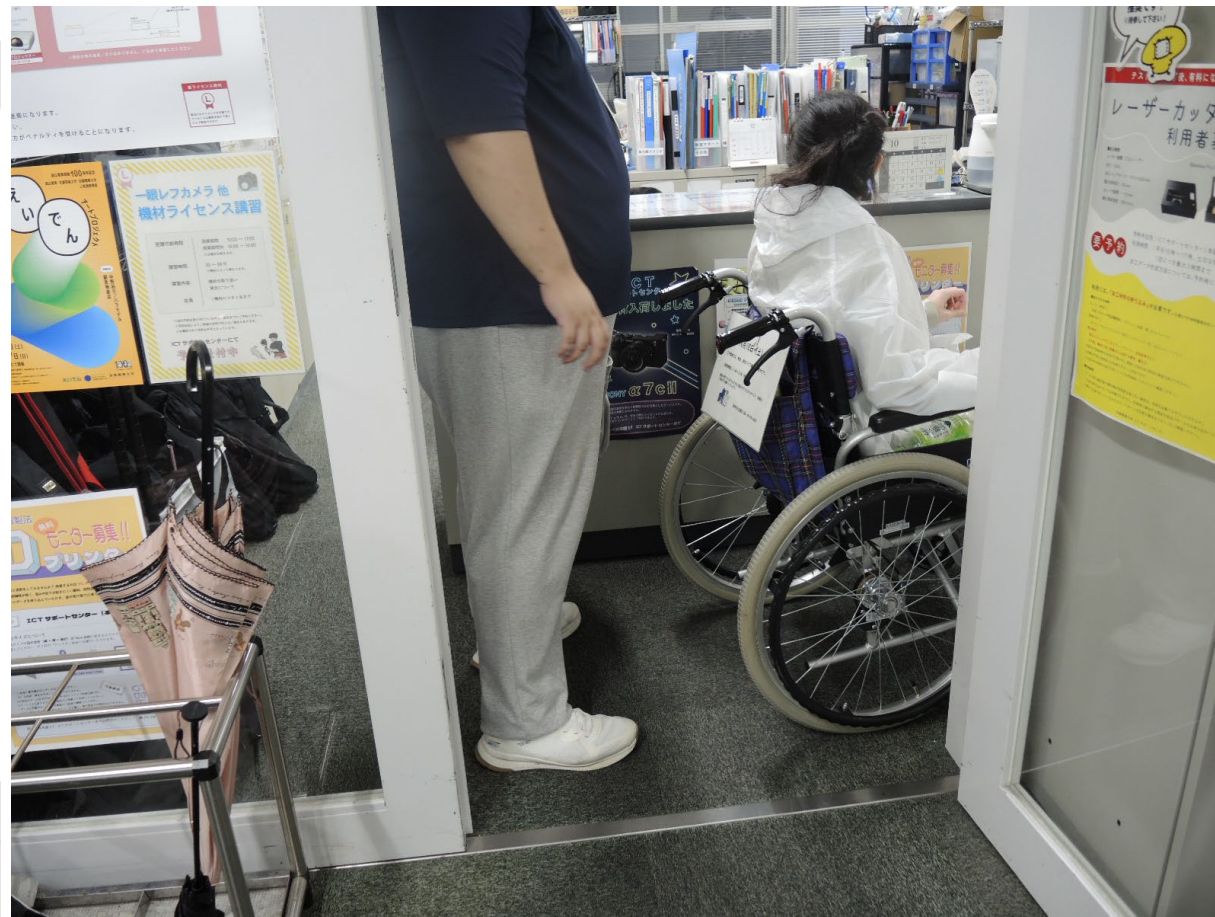
⑤-3

施設名称	本館2階 ICTサポートセンター
問題となる設備	センター室内

- ・カウンターの高さが高いので、何かを読んだり書いたりすることは難しい。
- ・室内の通路は狭く、車椅子で移動することは難しい。

- ・カウンターが使えない際の代替手段について検討する。
- ・そのために必要な物品の検討・購入など、環境整備を行う。

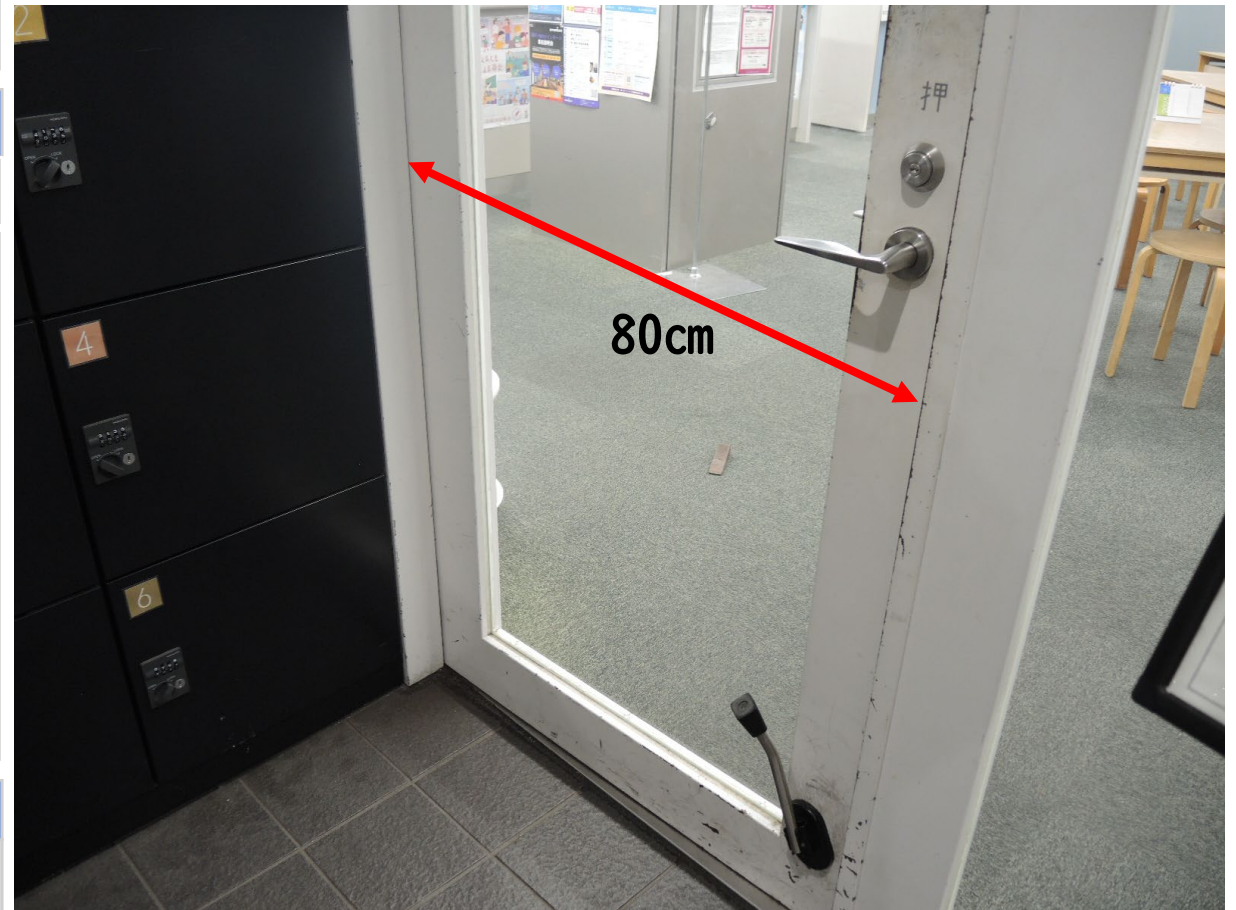
⑤-4

施設名称	本館1階・2階・4階 各部署（グループ）の執務室
問題となる設備	出入口扉

・扉の重量がかなり重いため、介助をしながら扉を操作することは難しい。

・片側開き扉が施工されている部屋が多かった。ストッパー機能はなし。
・扉の重量がかなり重いため、押す力が必要であり、車椅子ユーザーが自力で入室することは難しい。

- ・特に学生の利用頻度が高い部屋については、扉を開放できそうなときにはできるだけ開放しておく。
- ・軽量でストッパー機能のある扉と交換する。
