2025年度学内バリア調査結果

～車いすユーザーの「(アクセスできること)アクセシビリティ」と「(使いやすさ)ユーザビリティ」の視点から～

障害学生支援室

2025年度調査のコンセプト

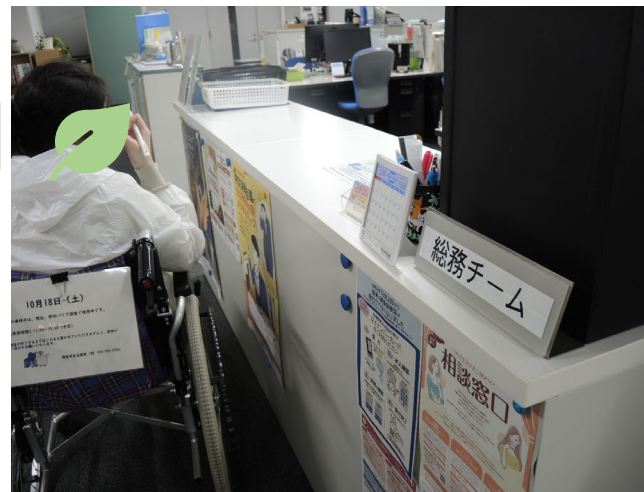
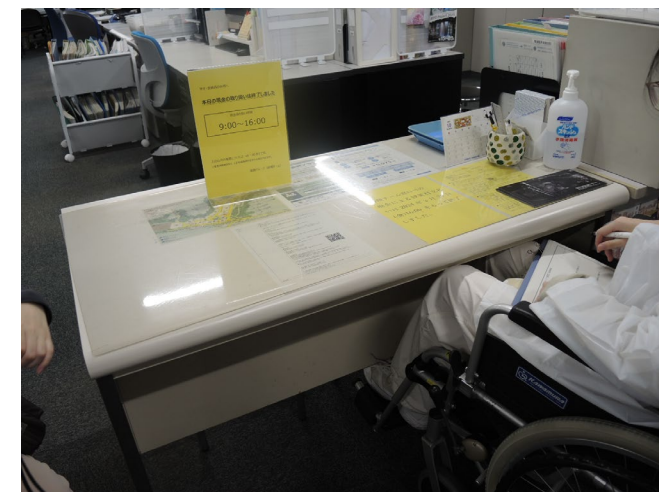
⑤-5

施設名称	本館1階・2階・4階 各部署（グループ）の執務室
問題となる設備	受付カウンター

介助ありの場合	介助なしの場合
<ul style="list-style-type: none"> ・特になし 	<ul style="list-style-type: none"> ・背の高いカウンター（現状、床から80～100cm）の上で何かを読んだり書いたりすることは難しい。 ・背の低いカウンターは、奥行きが狭く車椅子で奥まで入れないため、机に手が届きづらい。

- ・カウンターが使えない際の代替手段について検討する。
- ・そのために必要な物品の検討・購入など、環境整備を行う。

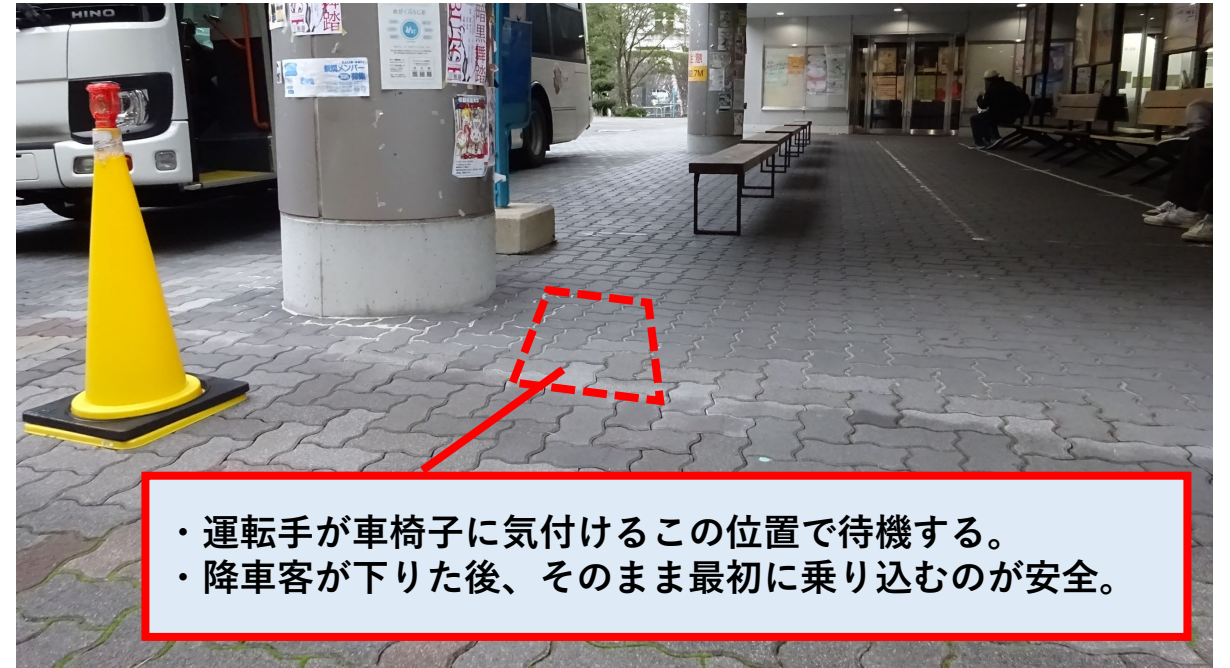
⑤-6

施設名称	本館エントランス周辺 スクールバス乗降場
問題となる設備	待合スペース

- ・バス待ちの人数や時間帯によっては、車椅子利用者がバスを待っていることに乗務員が気づかないことがある。
(人ごみに埋もれてしまう・暗い等の理由)
- ・一般客と同じタイミングで乗車をするのはあまり効率的ではない(車椅子専用席を空ける必要がある)。

- ・国際会館からのバスが到着し、降車客が降りた直後、そのままの停車位置から最初に乗り込むのが安全である。
