2025年度学内バリア調査結果

～車いすユーザーの「(アクセスできること)アクセシビリティ」と「(使いやすさ)ユーザビリティ」の視点から～

障害学生支援室

2025年度調査のコンセプト

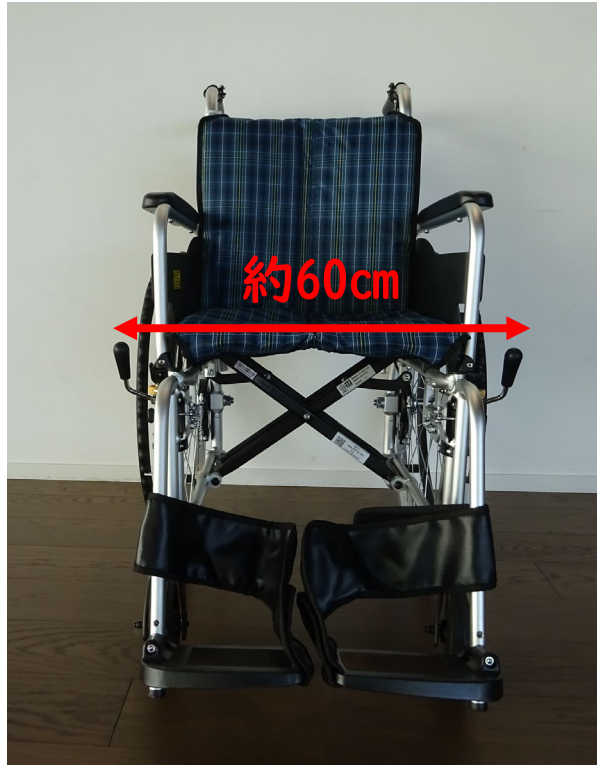
人が腰掛けた場合、両肘の張り出し等も考慮し、+10cm程度の横幅が加わる。

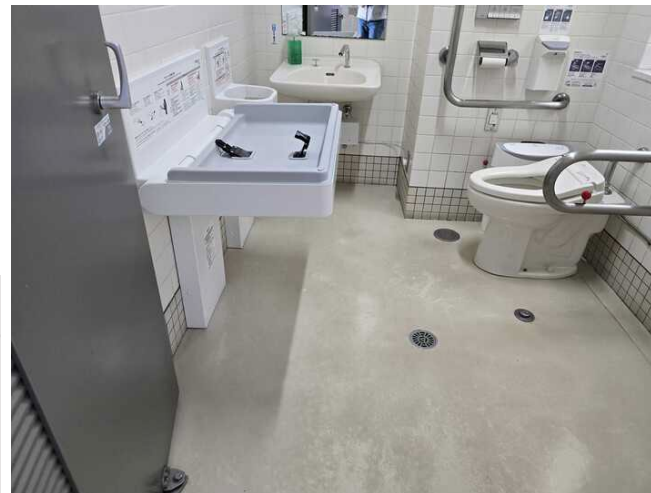
参考 1階みんなのトイレ
(おむつ台あり)
